Studier i Norges äldre stenbyggnadskonst.  
Systerkyrkorna och Steinhuset på Granavollen.

Sven Rosborn

# Studier i Norges äldre stenbyggnadskonst

Systerkyrkorna och Steinhuset  
på Granavollen

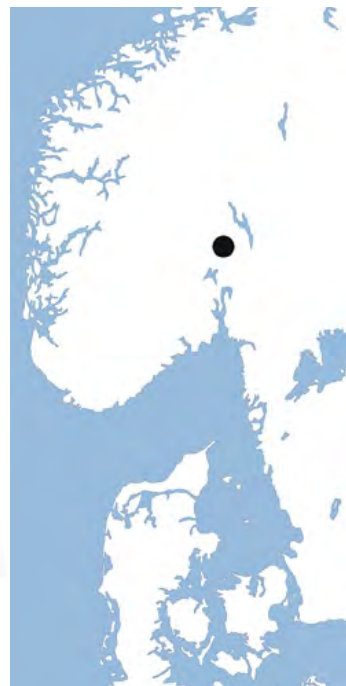
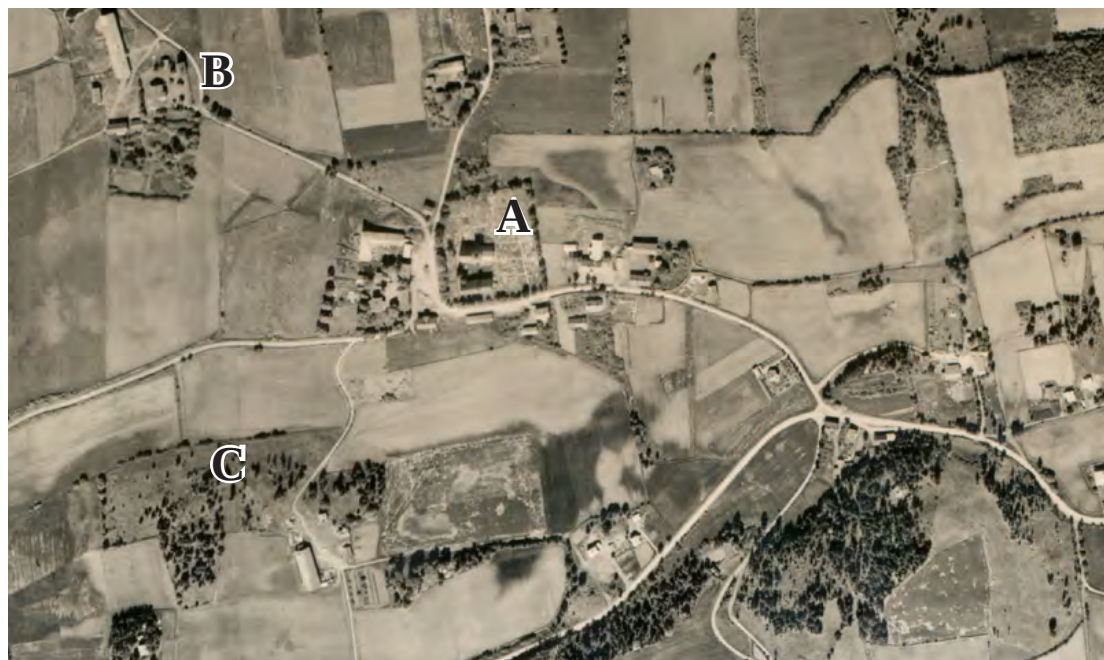
Motstående sida:  
Överst plan över  
Systerkyrkorna och det  
medeltida hörntornet  
samt geografisk placering.  
Nederst flygfoto över  
det aktuella området  
på Granavollen:  
A = Systerkyrkorna  
B = Steinhuset  
C = Stenbrottet

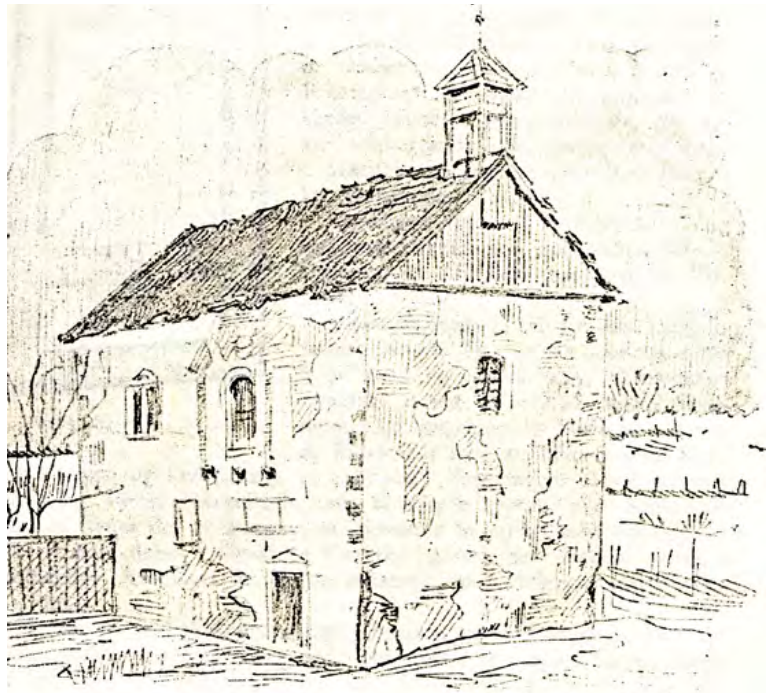
*H. Sinding-Larsens  
teckning av Steinhuset  
i mars 1903.*

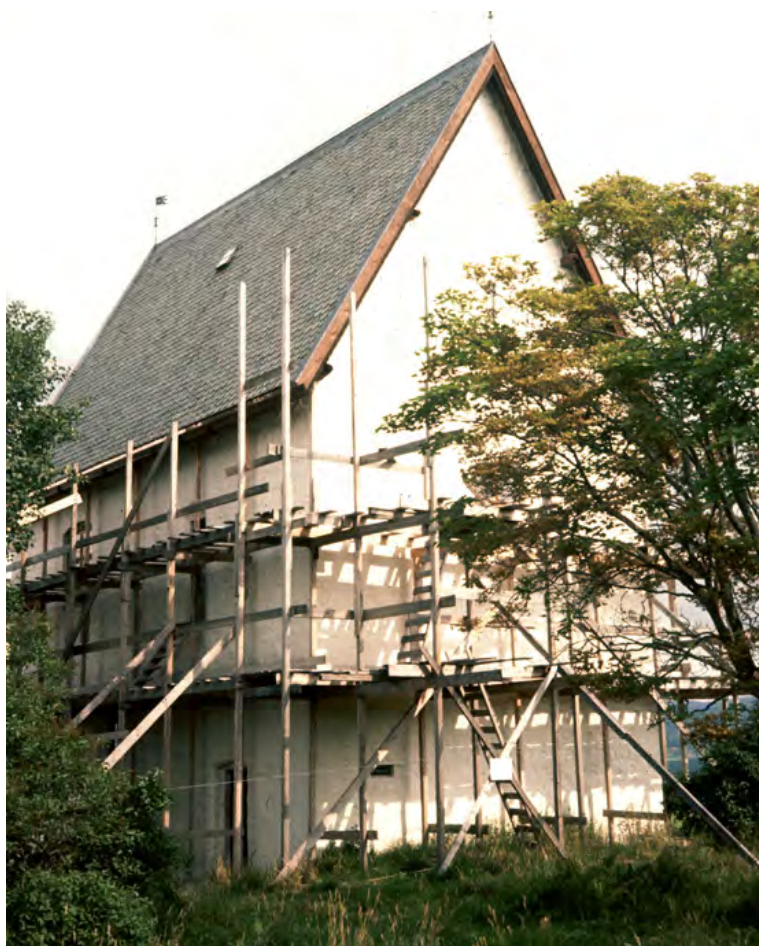
*Steinhuset sett från sydost vid restaureringen sommaren 1973.*

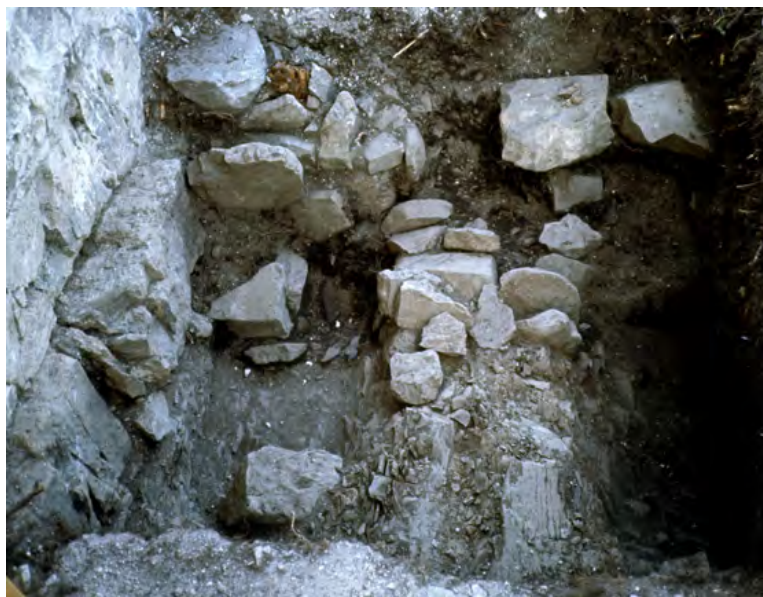
*Utgrävningen utanför Steinhuset sydöstra hörn. Till vänster ses de utskjutande stenarna till den numera försvunna mur åt söder som utgått från hörnet.*

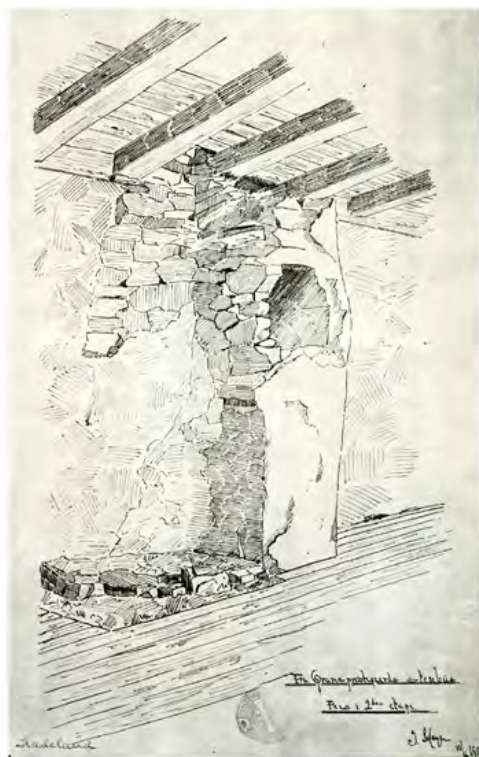
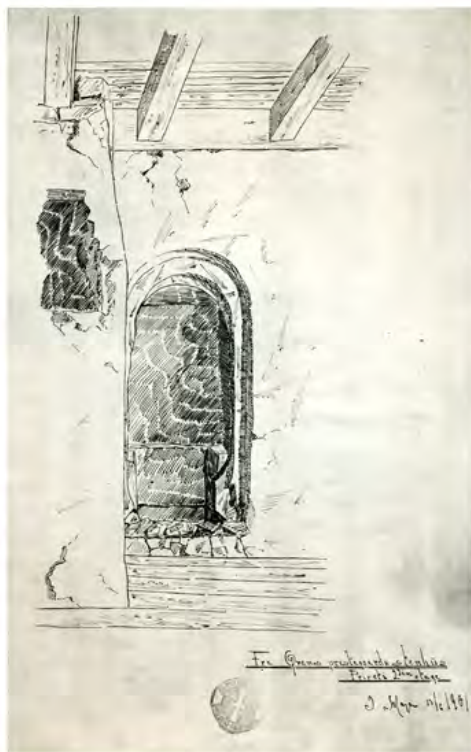
Arkitekt Meyers teckning av övervåningens spis och toalett år 1901.

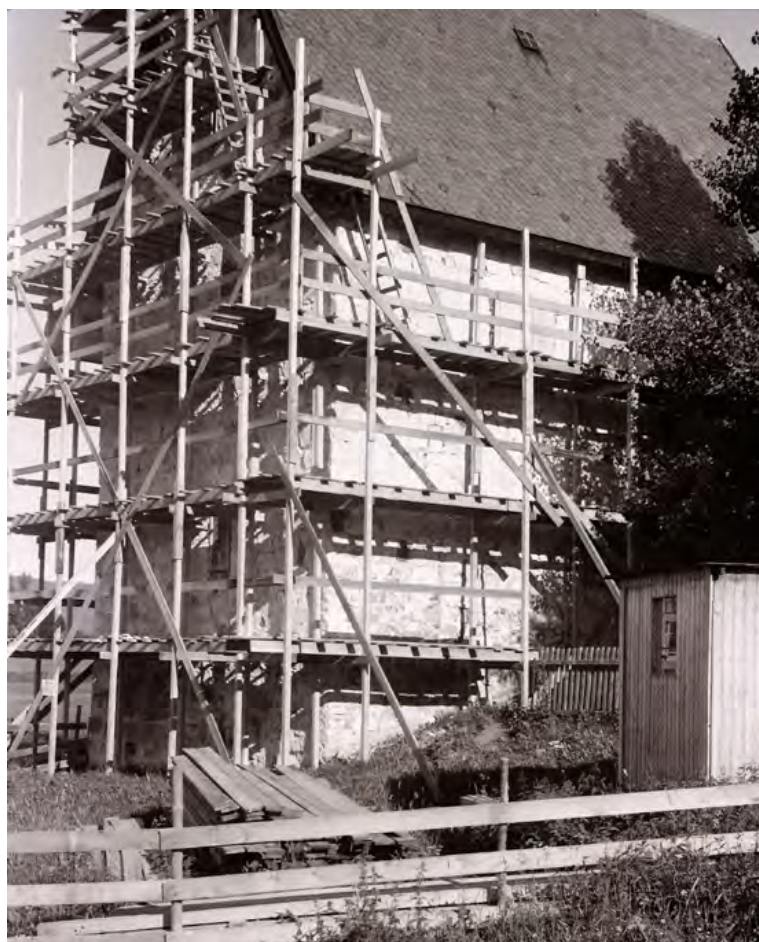
*Steinhuset sett från nordväst under restaureringen sommaren 1972.*

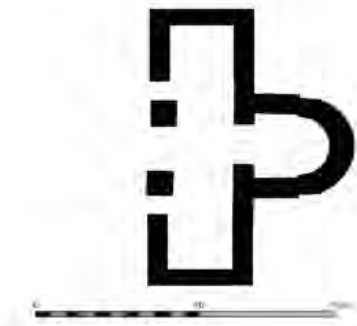
Vid undersökningen året 1901 blottades mycket riktigt ett stenfundament till en äldre stenkyrka och när grävningsarbetet var färdigt hade hela grunden till den östra delen av den äldsta kyrkan, Maria I, frilagts, se planritning ovan. Grävningen hade koncentrerats till

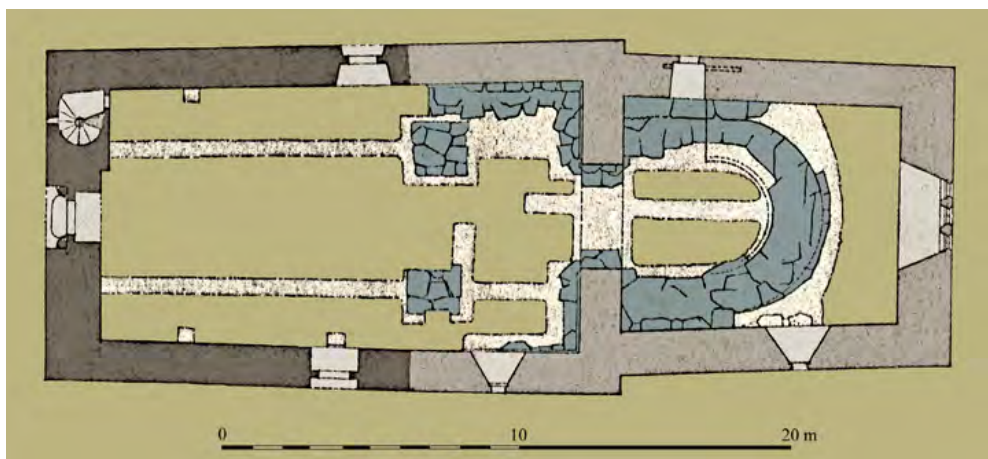
*Arkitekten H.M. Schirmers plan över utgrävningen i Mariakyrkan år 1901.*

den befintliga kyrkans kor samt till långhusets östra del. Genom T. Hals Frölich, Th. Ridder och J. Meyers försorg gjordes en uppmätning av de frilagda grundmurarna.<sup>25</sup> Förutom denna uppmätning finns det tyvärr endast ett smärre antal dagboksanteckningar bevarade.<sup>26</sup> Trots de kortfattade notiserna kan en för byggnadskronologin högst väsentlig information erhållas. Måndagen den 10 juni 1901 skrev t.ex. H.M. Schirmer följande:

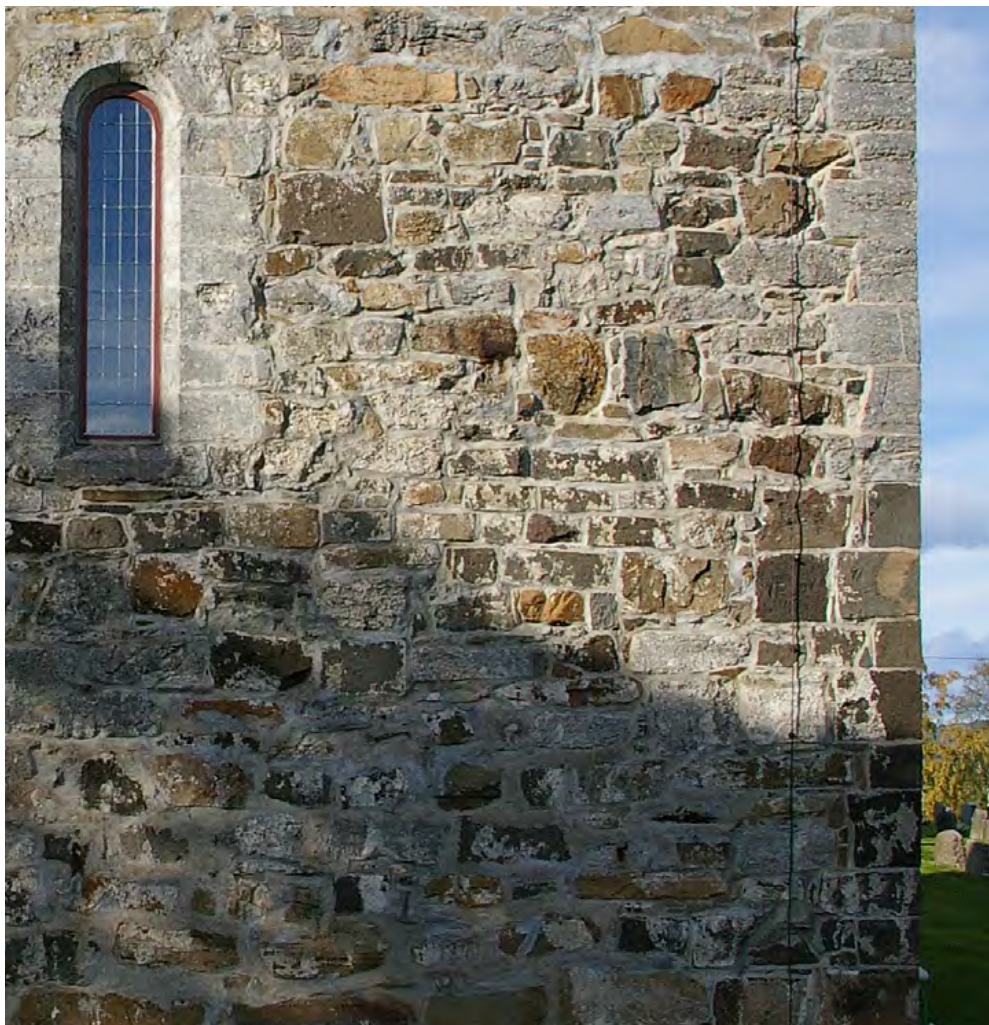
*Mariakyrkans södra kormur. Här ses tydligt skillnaden i ljusa hörnkvadrar, stentyp C, i överdelen och mörka hörnkvadrar, stentyp B, i nedre delen.*

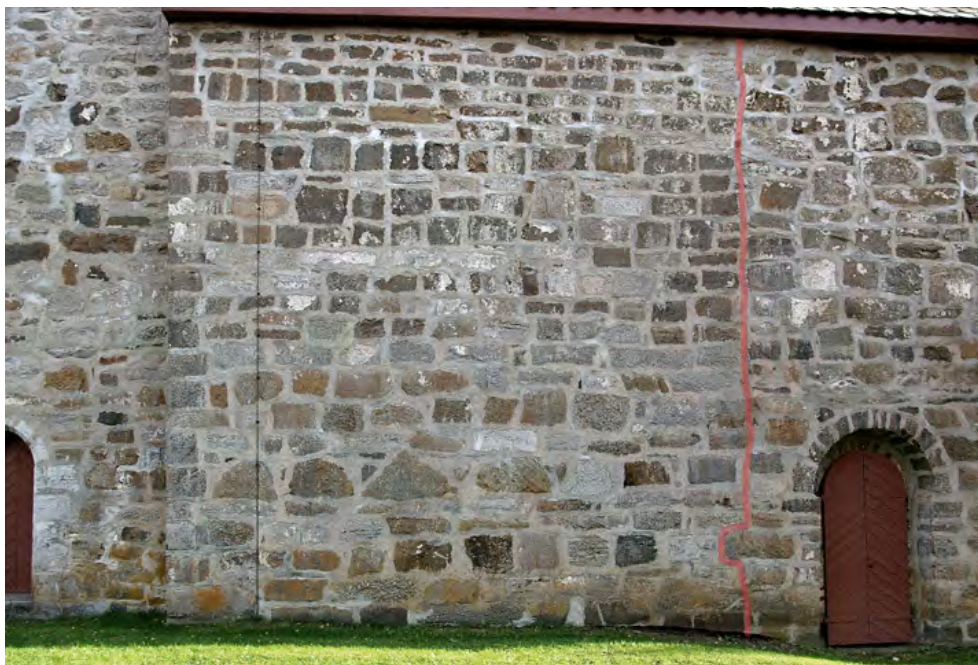
*Stötfogen (markerad med rött) i Mariakyrkans norra långhusmur visar på olika bygg-etapper under kyrkans uppförande. Muren till vänster är yngre jämfört med muren till höger.*

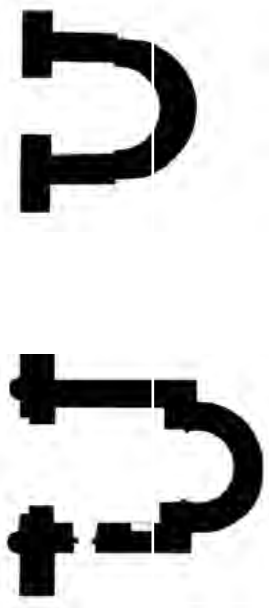
Storleksförhållandena mellan koren i Maria I (överst) och Nicolai I (nederst).

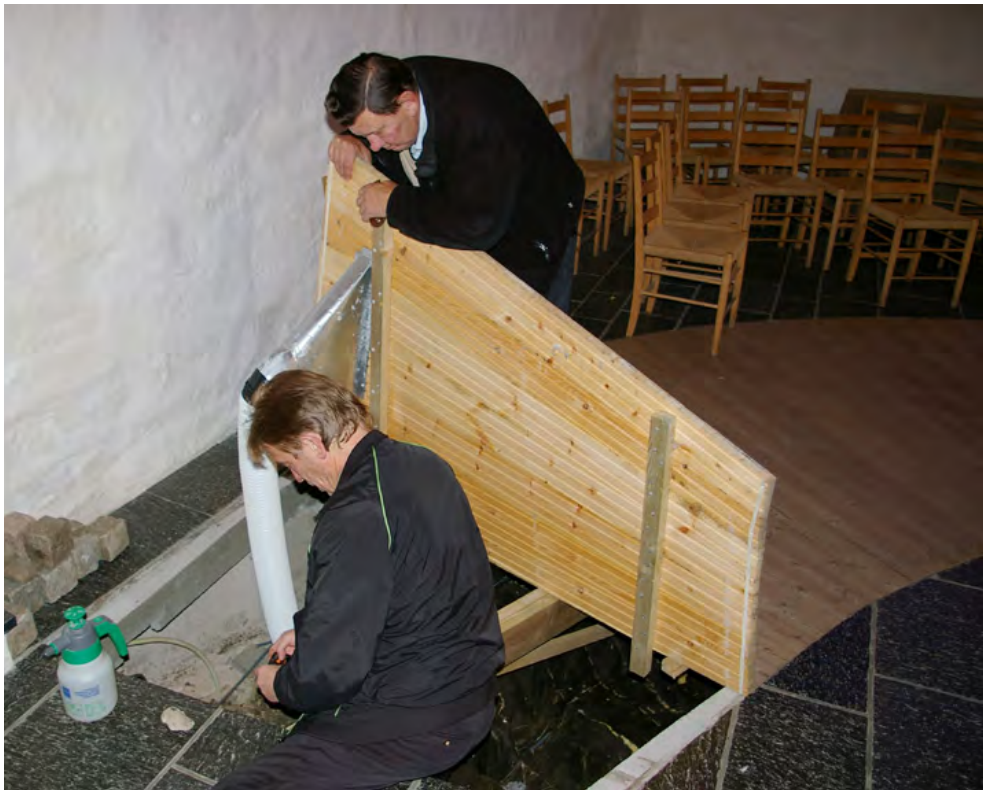
*Undersökningen år 2008 av den gamla korabsiden till Maria I. Efter utgrävningen år 1901 sparade man murresterna under det nuvarande korgolvet.*

Vid författarens besök på Granavollen år 2008 gavs möjlighet att lyfta på de träluckor i Mariakyrkans korgolv som täcker platsen för denna äldre absid. Ett antal absidstenar har nämligen bevarats på plats under det nuvarande golvet. Det visade sig då att stenmaterialet till absiden har varit samma mörka sten som finns i den äldsta Nicolaikyrkan.

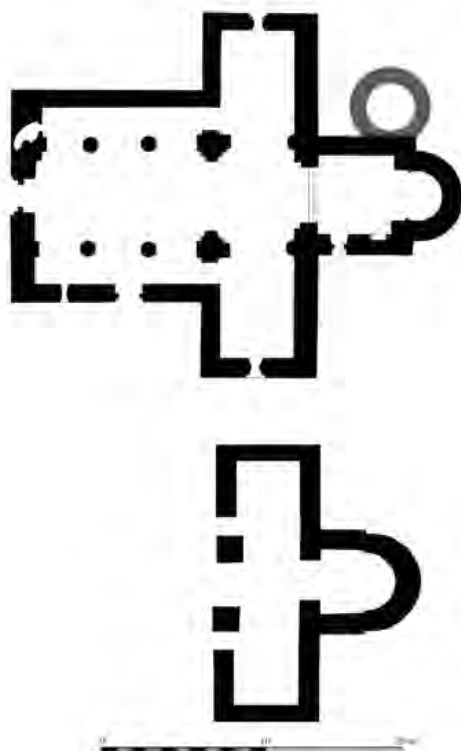
*Stenbebyggelsen på Granavollen under byggnadsperiod 2. Arbetet på den äldsta Marikyrkan har avstannat och i stället uppförs den äldsta Nicolaikyrkan.*

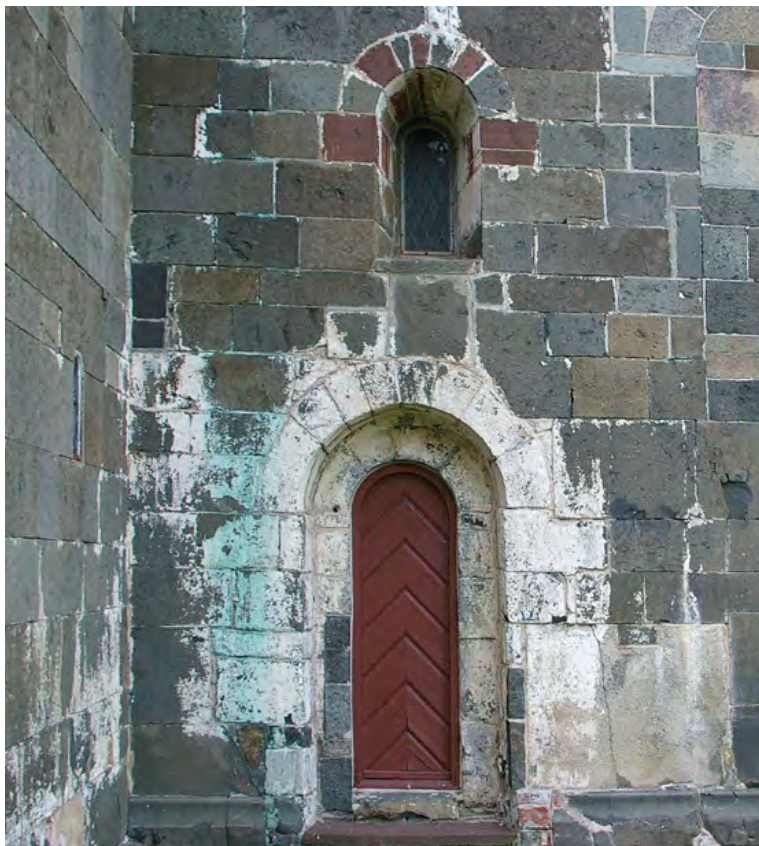
*Kordörren i Nicolai-  
kyrkan med romansk  
fönsteröppning.*

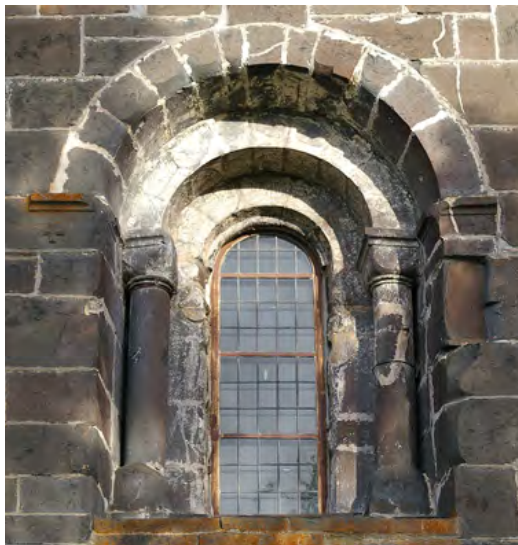
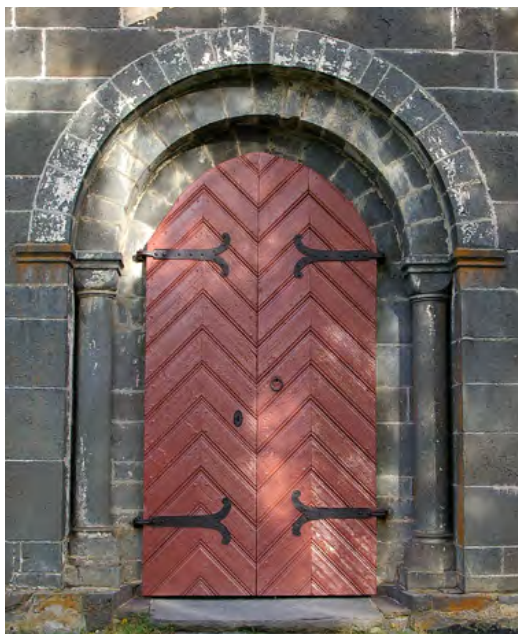
*Motstående sida:  
Överst: Den i för-  
hållande till övriga  
fönsteröppningar i  
Nicolaikyrkan påkos-  
tade, svårt brandska-  
dade fönsteröppningen  
ovanför västportalen.  
Nederst: Nicolaikyr-  
kans västportal med  
sina fristående stenko-  
lonner.*

I den västra gavelmuren finns kyrkans huvudportal, uppbyggd som en förenklad perspektivportal med tre valvbågar, se bild på nästa sida. Den mellersta valvbågen bärs upp av fristående, runda kolonner vilka avsmalnar något uppåt. Nederdelarna, de s.k. baserna, är rundhuggna samt försedda med profiler i form av liggande rundstavar. Mellan kolonn och valvbåge finns enkelt utformade s.k. tärningskapital. Västportalen skiljer sig alltså klart från den södra portalen i sidskeppet genom sitt mera påkostade utförande. Denna skillnad kan svårigen förstås på annat sätt än att den västra portalen har varit den av kyrkans ingångar som haft det högsta statusvärdet. Västgavelns högre anseende framhävs dessutom ytterligare genom den större fönsteröppning som finns ovanför portalen. Liksom portalen inramas även denna muröppning

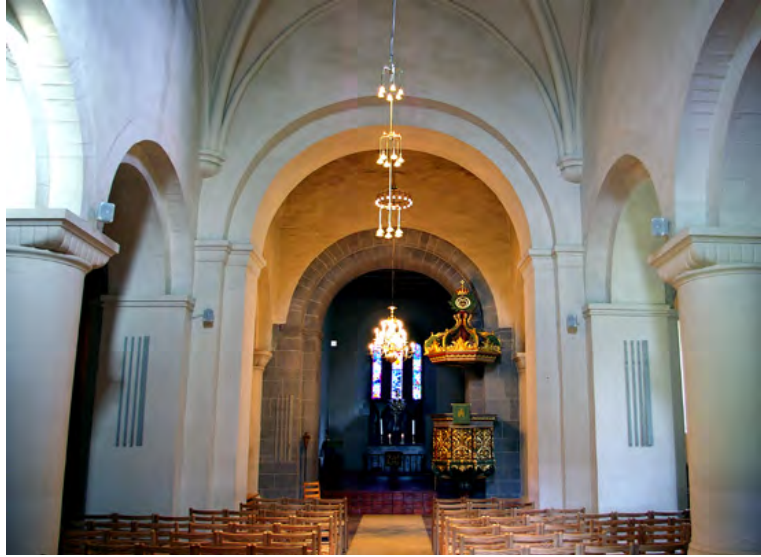
*Interiör av Nicolai-kyrkan sett mot koret i öster. De kraftiga fyrkantspelarna i bakgrunden bär upp tornets västmur. De runda pelarna i förgrunden bär upp långhusets kleristoriemurar.*

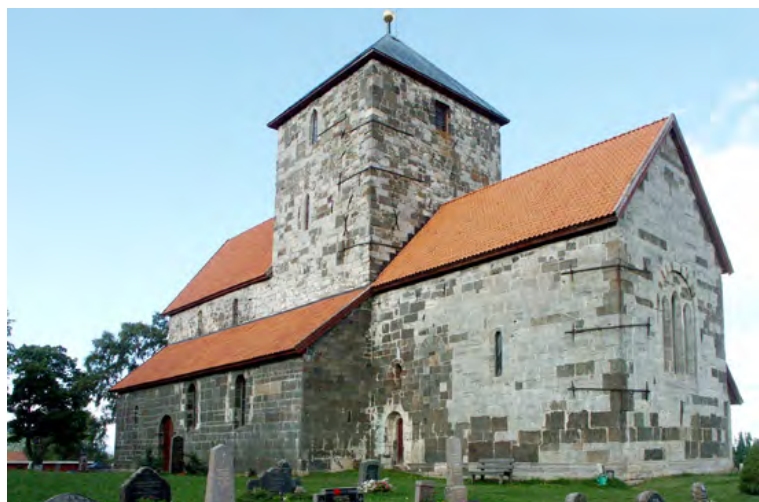
*Nicolaikyrkan från sydost. Notera skillnaderna i koret mellan den yngre ljusa stenen och den äldre mörka.*

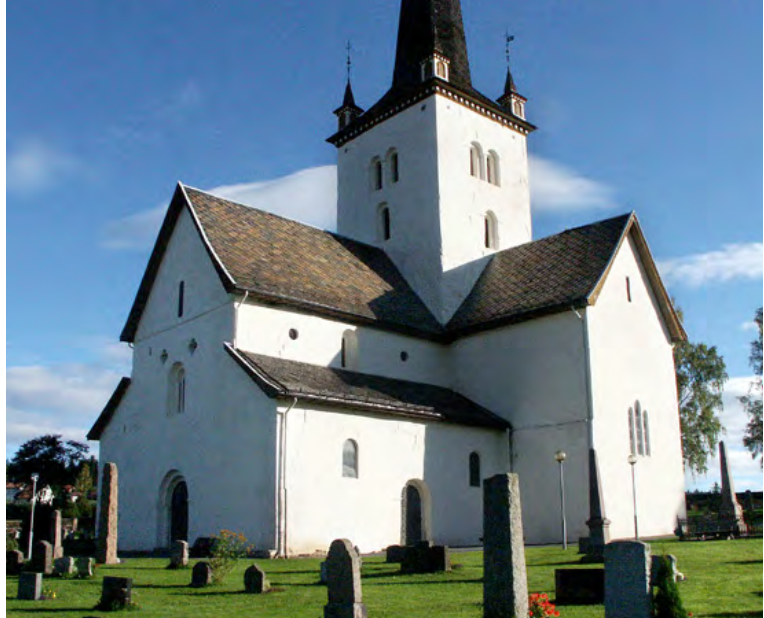
*Ringsaker kyrka har fortfarande kvar sitt tvärskepp och ger därför en god bild av hur Nicolaikyrkan har sett ut i sitt äldsta byggnadsskede.*

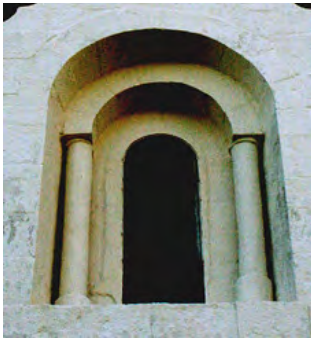
*Fönsteröppningen i Ringsakers västgavel har kolonner men saknar Nicolaikyrkans kapitel.*

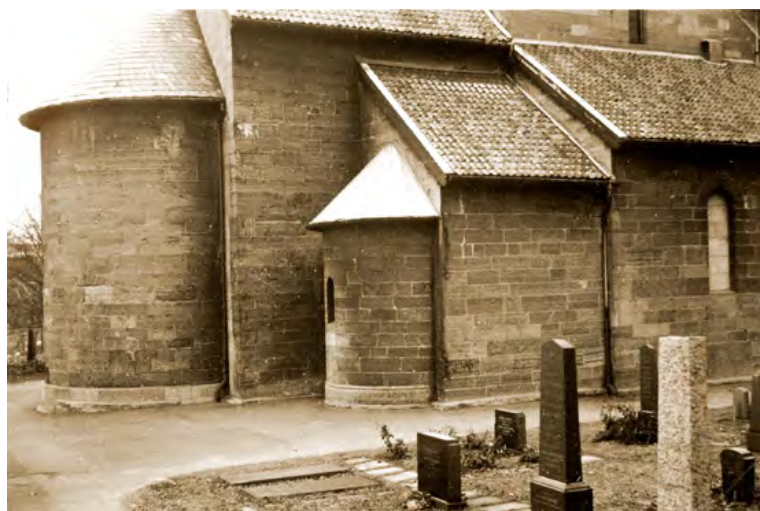
*Gamle Akers kyrka i Oslo är uppförd i samma stenhuggarteknik och efter samma arkitekturstil som Nicolaikyrkan. Som visas på bilden har kyrkan ett mindre kapell direkt norr om koret.*

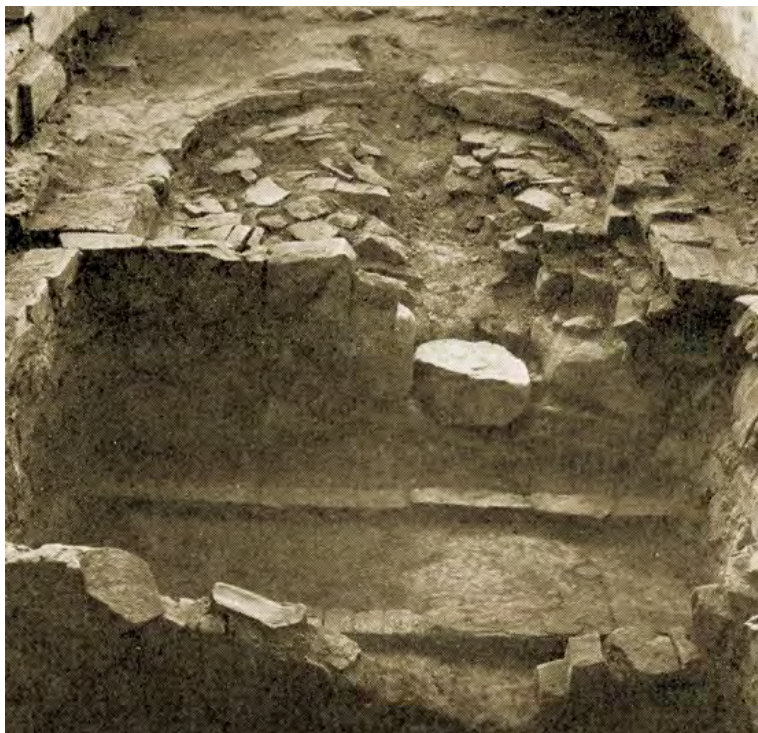
*Utgrävningen av  
Nicolaikyrkans kor.  
Den äldsta absiden  
avtecknar sig tydligt.*

Vid utgrävningen av Nicolaikyrkan året 1956 bevisades genom påträffade fundament existensen av den ursprungliga absiden, se bilden på nästa sida. Det kunde då också konstateras att absidens halvrunda form på insidan överstigit 180 grader. Just denna konstruktionsdetalj är inte speciellt vanlig och den är därför ett särpräglat kännetecken för just Nicolaikyrkan jämfört med andra absidkyrkor. Även om inga kvaderstenar var bevarade på plats över den ursprungliga golvnivån, råder det inget tvivel om att de i dag

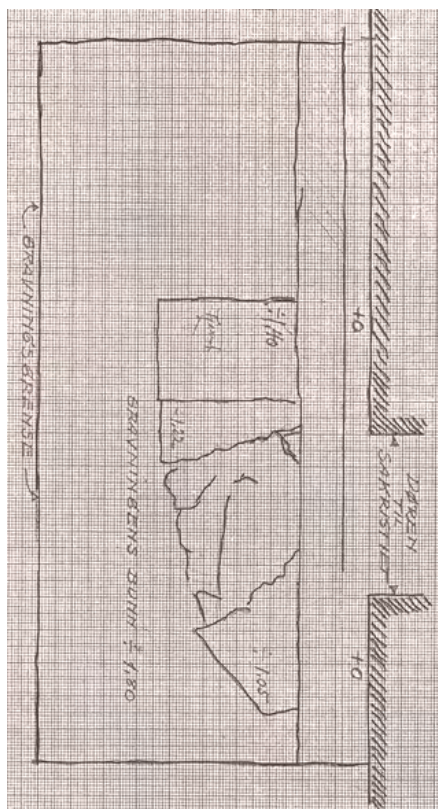
*Friläggningen av tornfundament år 1948 norr om Nicolaikyrkans sakristiedörr.*

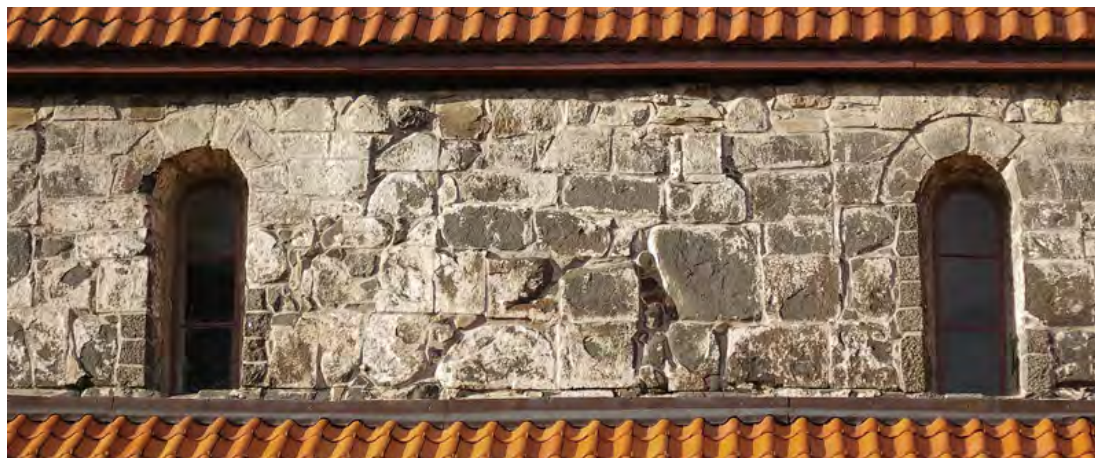
*Kraftiga brandskador finns i Nicolaikyrkans södra klerestoriemur. Notera också den sämre murningsteknik med blandad blockstorlek som man här använt sig av.*

Beviset baseras på murverkets utseende i de båda klerestoriemurarnas övre delar samt i centraltornets nordvästra och sydvästra hörnpartier. Det visar sig nämligen att den norra klerestoriemurens allra översta kvaderskift har varit utsatt för brand. Brandskadorna igenkänns lätt genom sprickbildning i stenmaterialet, men också genom att ett flertal kvaderhörn flagat av på grund av den intensiva värmen. Om brandskadorna i den norra klerestoriemuren begränsats till det övre stenskiftet är förhållandet ett helt annat på den södra klerestoriemuren, se bilden på föregående sida. Hela denna mur har nämligen utsatts för mycket stark hetta, varför muren sargats svårt. Att branden här kunnat angripa det yttre murlivet beror delvis på de båda fönsteröppningarna, men det bör också tyda på att även takkonstruktionen över det södra sidoskeppet eldhärjats. Hettan utmed kyrkans södra sida har svårt skadat stenarna i den ovanför liggande södra klerestoriemuren.

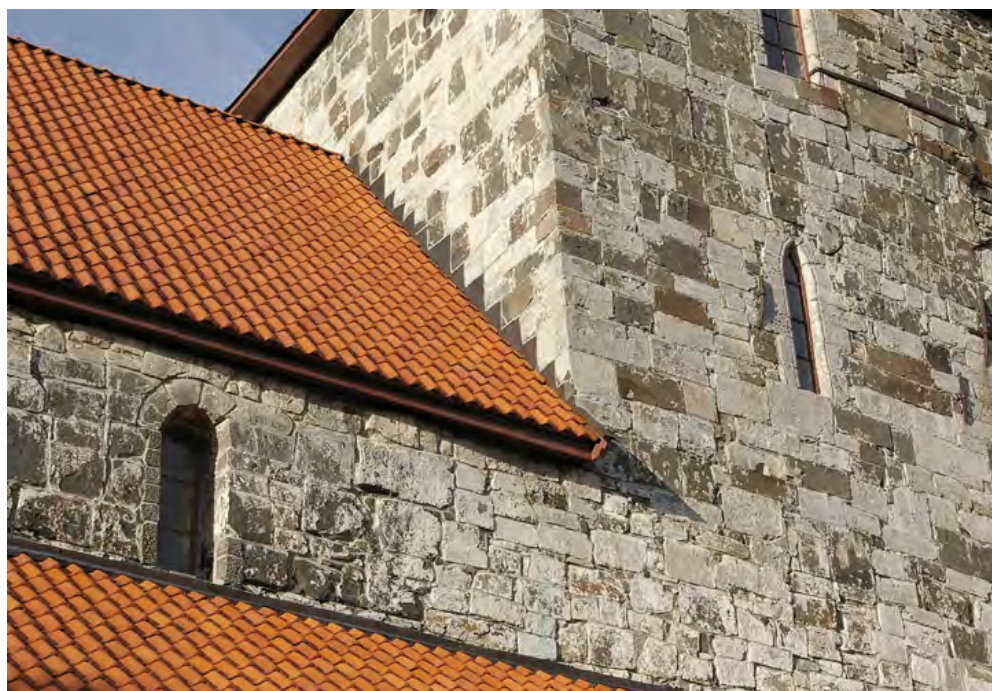
*Jämfört med de stora brandskadorna i kleristoriemuren till vänster ses på denna bild av tornets sydvästra hörn tydligt att tornmurarna inte uppvisar några som helst brandskador.*

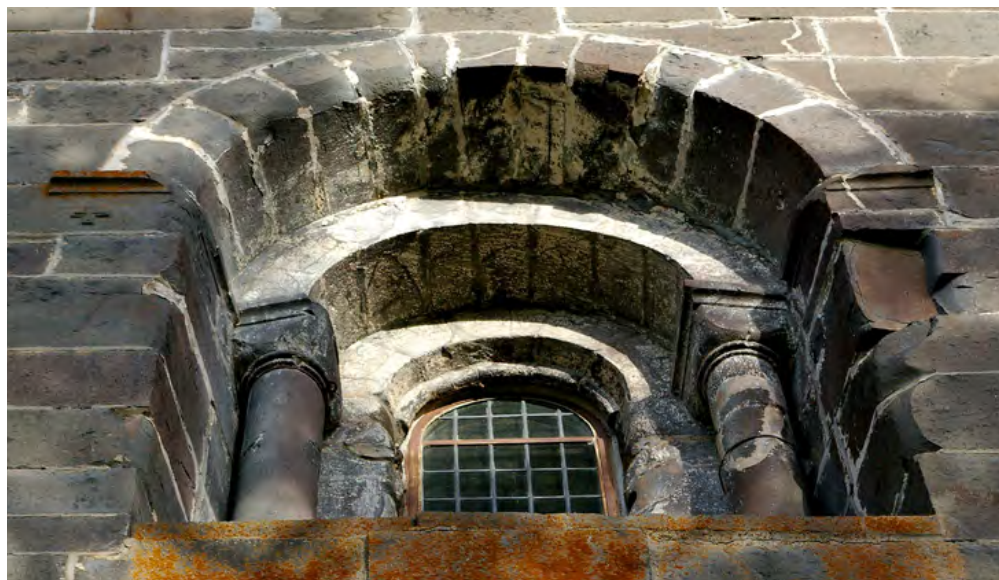
*Fönstret i Nicolaikyrkans västra gavel uppvisar svåra brandskador. Alla utskjutande, vinkelräta hörn har flagat av och bildar istället runda former, karakteristiska för just brandpåverkan. Notera en av kyrkans korsmärkta stenar under anfangslisten till vänster.*

uppstått stor dragverkan. Så har t.ex. stenarnas hörnpartier flagat av genom hettan och många har då fått en karakteristisk rundad form, se bild sidan 58. Ett flertal omfattningar runt fönsteröppningarna har också blivit ommurade med ny sten efter branden. Detta ses tydligt på de här återgivna uppmättningsritningarna. Av dessa framgår också att den norra gavelns övre hörnpartier blivit kraftigt ommurade efter branden. Detta konstaterande aktualiserar frågan om hur hög byggnaden egentligen varit från början. En brandkatastrof av den omfattning som det här är frågan om måste givetvis ha medfört att även

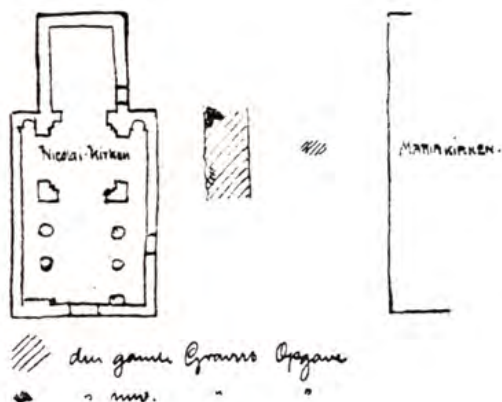
H. Sinding-Larsens publicerade planer över gravgrävarens påträffade fundament.

”I 1910 foretog byarkitekt Harald Års undersøkelse og fastslo at der fra skibets sør-østre hjørne av Nicolaikirken lå en nord-sørgående mur og 4,40 m. vestenfor en lignende parallelløpende mur, begge av 3 uregelmessige skifter i ca. 1 m. høyde. I 5,80 m. avstand fra kirkens sørvegg fantes en tverrmur parallellt med denne.”<sup>35</sup>

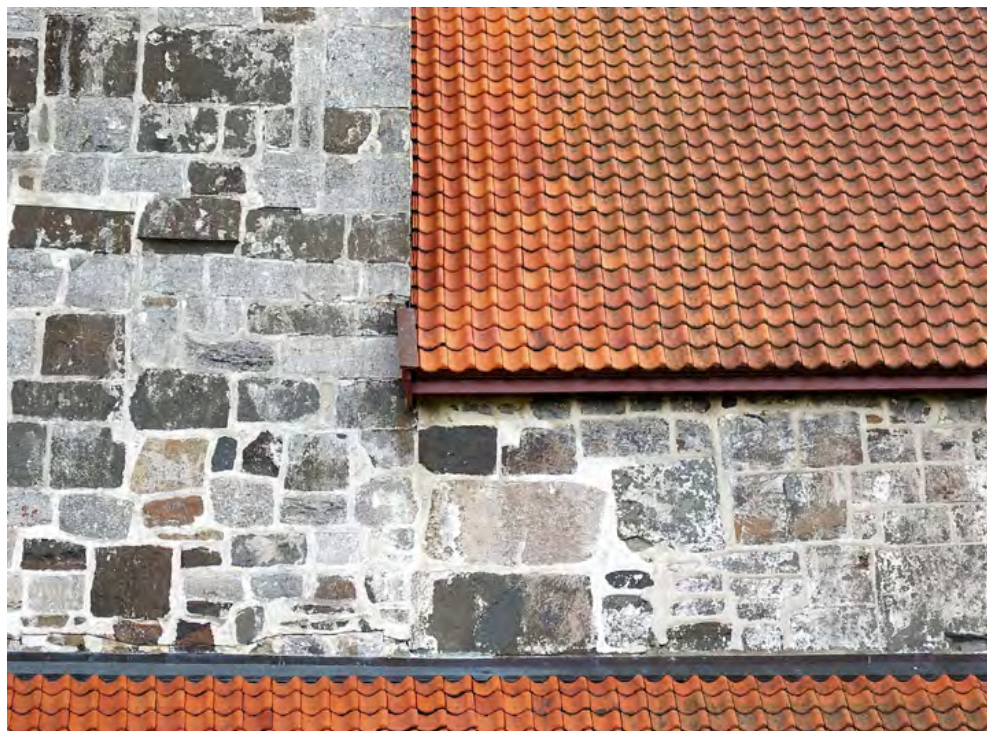
*Detaljbild av Nicolai-  
kyrkans norra sida.  
Mellan tornet till  
vänster och den norra  
klerestoriemuren till  
höger löper en vertikal  
fog, en s.k. stötfog.*

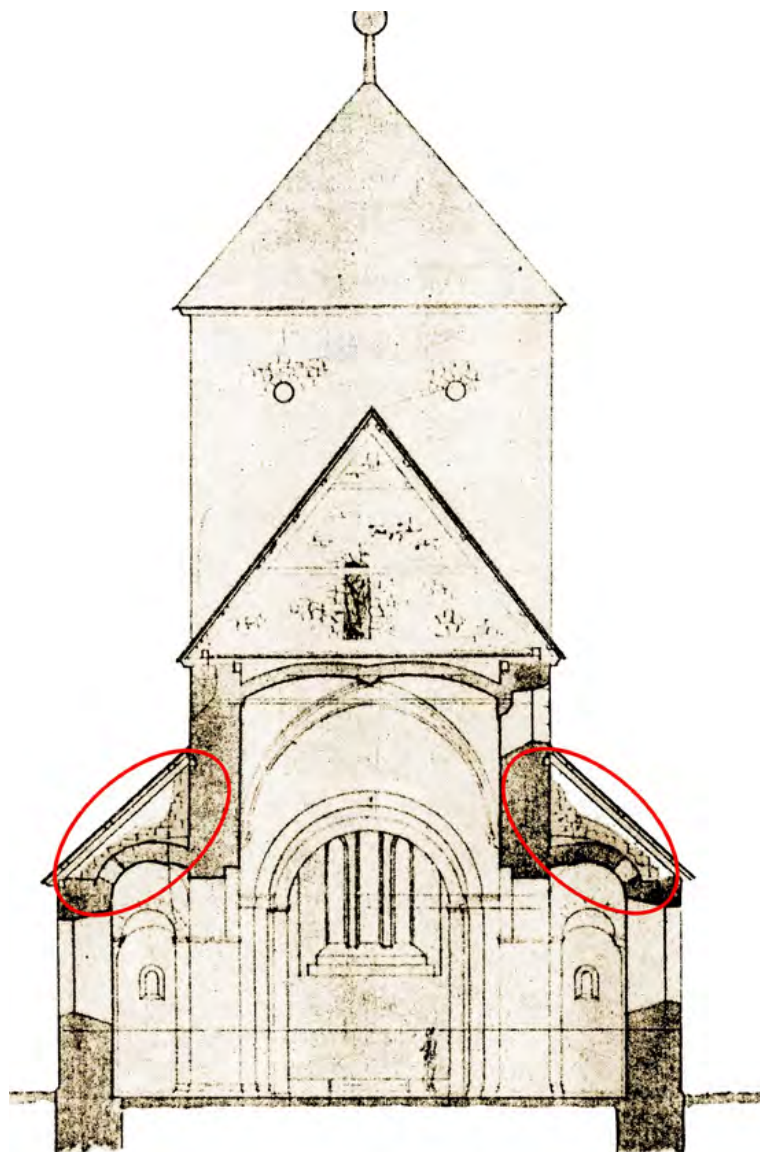
*Tvärsektion genom Nicolaikirkan, inmätt år 1901. Notera att det över sidskeppsvalven är inritat två från klerestorieväggarna utskjutande rester efter murar (inringade med rött). Detta är troligtvis rester efter de forna tvärskeppens utskjutande väggar.*

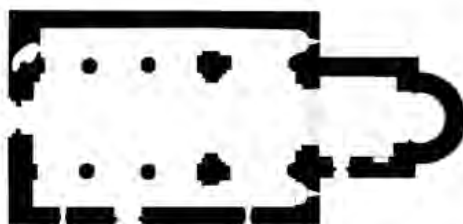
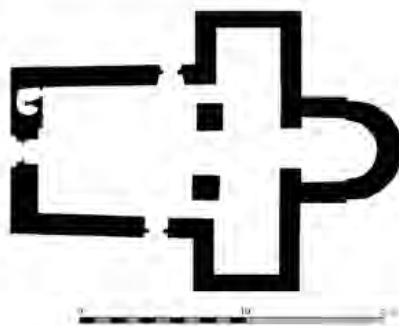
*Stenbebyggelsen på Granavollen under byggnadsperiod 3. Efter brand rivs Nicolaikyrkans tvärskepp och Mariakyrkans långhus uppförs.*

Det är denna byggnadshytta som, efter det att tvärskeppet nedrivits, bygger det nuvarande tornet i Nicolai. Det är också vid denna tid som arbetet med att slutföra Mariakyrkan återupptas. Troligtvis har man då också helt förändrat denna kyrkans ursprungliga arkitektur. Från att antagligen ha varit tänkt som en basilika med sidoskepp och mittskepp omformas den nu till en hallkyrka, dvs. en kyrka med endast ett stort och brett långhus utan sidoskepp. Långhusmurarna läggs stumt upp mot den äldre kyrkans, Maria I:s, sidoskepp, varvid två vertikala stötfogar uppstår (se bilden här bredvid och ovan, planen på sidan 18 samt bilden på sidan 21). Mitt på den norra respektive den södra långhusväggen placeras ingångar, så också en ingång i den västra gaveln. Däremot finns inte en enda fönsteröppning i det nyuppförda långhuset. Utformningen måste givetvis ha varit påverkad av den funktion som långhuset varit avsedd att ha. Att långhuset helt saknar fönsteröppningar är mycket annorlunda, för att inte säga unikt, jämfört med den gängse planlösningen för sockenkyrkor vid denna tid.

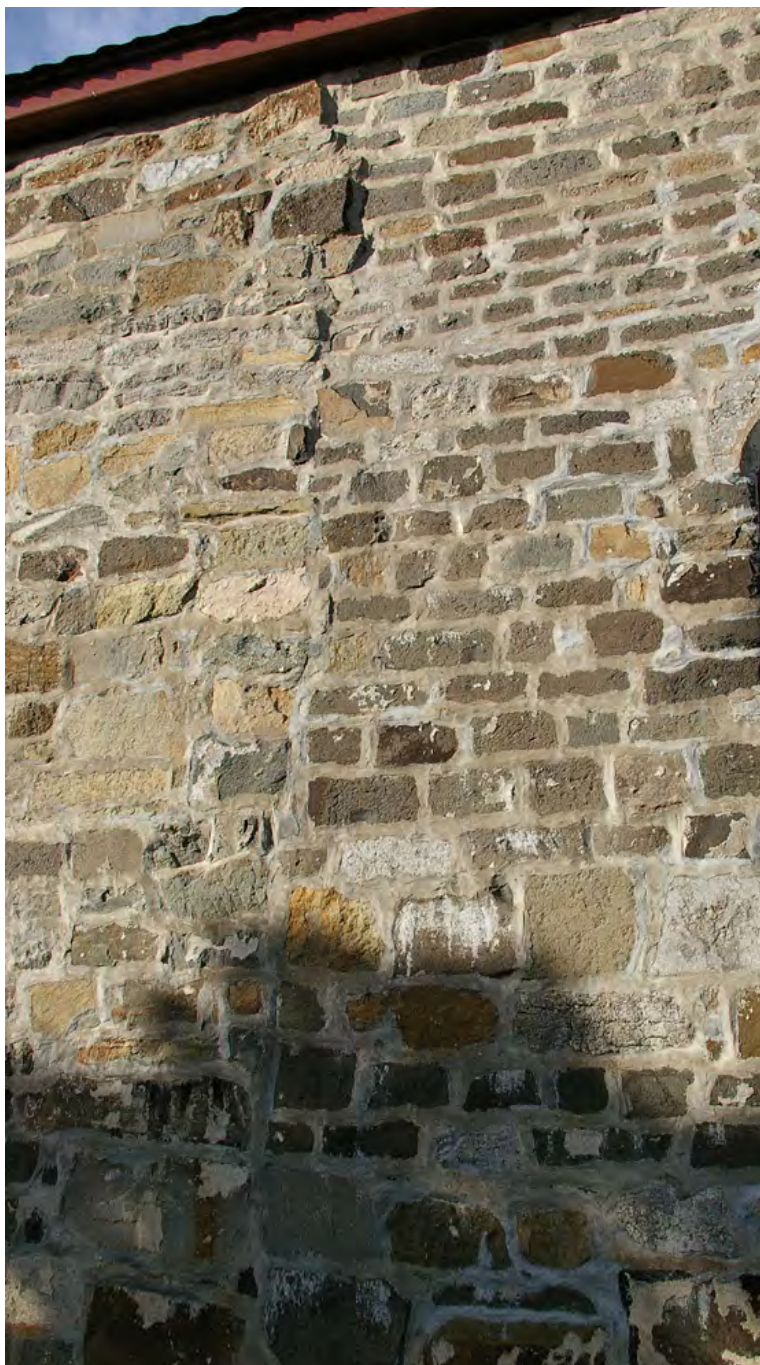
*Stötfogen i Mariakyrkans södra långsida. Muren till vänster tillhör byggnadsperiod 3, till höger byggnadsperiod 4.*

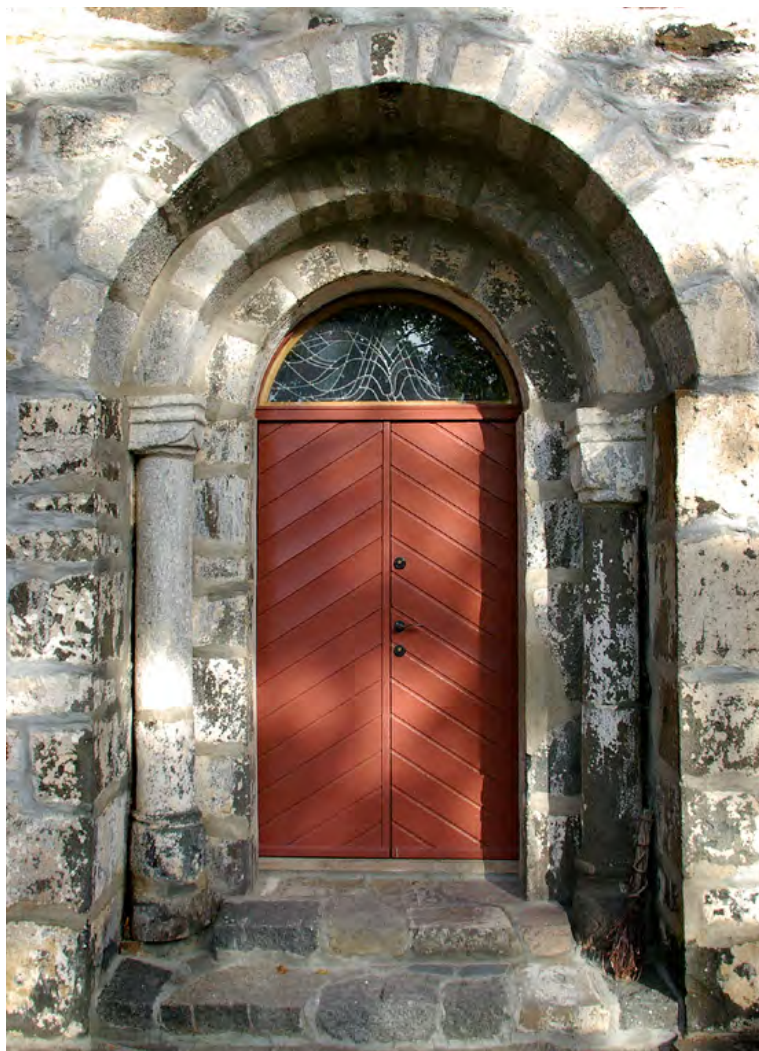
*Portalen i Mariakyrkans västra gavel. De två kolonnerna på ömse sidor om öppningen är olika utformade. De nedre delarna kommer från den äldsta Nicolai-kyrkan.*

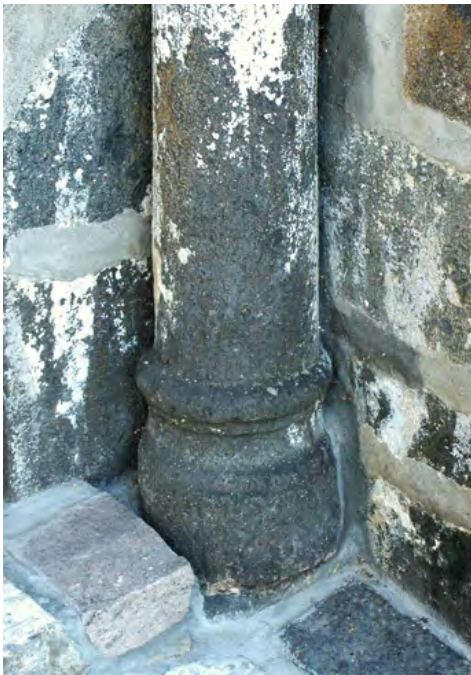
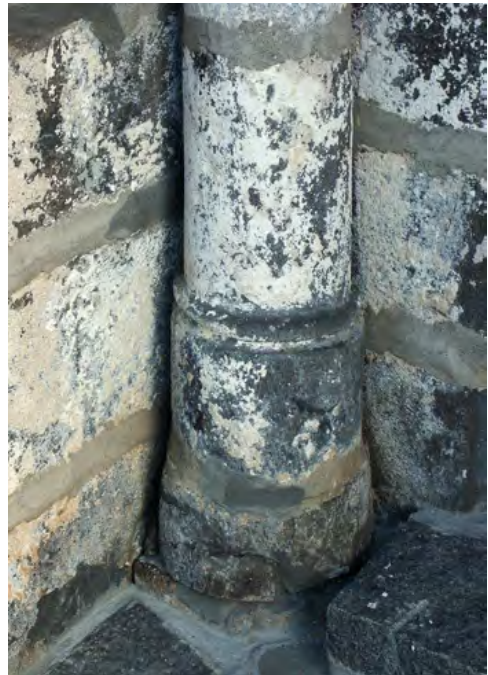
*Motstående sida:  
De två bilderna visar  
portalens olikformade  
kapitäl tillverkade av  
den yngre kalkstenen  
medan nederdelen  
av kolonnerna är  
tillverkad av den äldre,  
mörka stenen.*

*De två baserna till  
portalens kolonner  
har olika form. De är  
återanvänt material  
från två olika muröpp-  
ningar.*

Dörröppningens norra kolonn består av fyra delar. Längst ned återfinns en rund bas. Själva skaftet, pelaren, är sammansatt av två runda stenblock där den översta stenen är längre än den understa. Kolonnen avslutas uppåt av ett s.k. ”tryckt” tärningskapitäl. Den södra kolonnen består också av en rund bas. Denna har dock en mera profilerad form jämfört med den norra och är inte lika hög.

Skaftet består av två runda stenblock av den mörka stentypen B, båda lika långa. Kapitälet är liksom det i portalens norra kolonn av tärningstyp. Det har också samma profilering men är betydligt högre.

De båda kolonnerna i samma portal har således olika utseende! Detta är ju fullständigt ologiskt. Varför är det så? Det använda stenmaterialet ger en del av svaret. Det visar sig nämligen att man vid portalens uppförande använt sig av både den mörka stentypen B och den ljusa stentypen C. I den norra kolonnen är basen och skaftets nedre sten utförd i stentyp B, medan samma material i den södra kolonnen återfinns i basen och hela skaftet. Kolonnernas övre delar samt de två yttre portalbågarna är däremot tillverkade av stentyp C.

Tydligt har man vid uppförandet av Mariakyrkans västra gavel inte bara haft tillgång på äldre, mörka kvadrar från den äldsta Nicolaikyrkan utan även delar av omfattningar till muröppningar från samma kyrka. De olika baserna visar dessutom att stenarna kommer från två olika muröppningar i den gamla kyrkan. Dessa sekundäransända omfattningar har emellertid endast varit fragmentariska, varför byggnadshyttan som uppförde Mariakyrkans långhus har fått nytillverka kolonnernas övre delar och då varit tvungen att använt sig av den ljusa stentypen C som ersättning för den mörka.

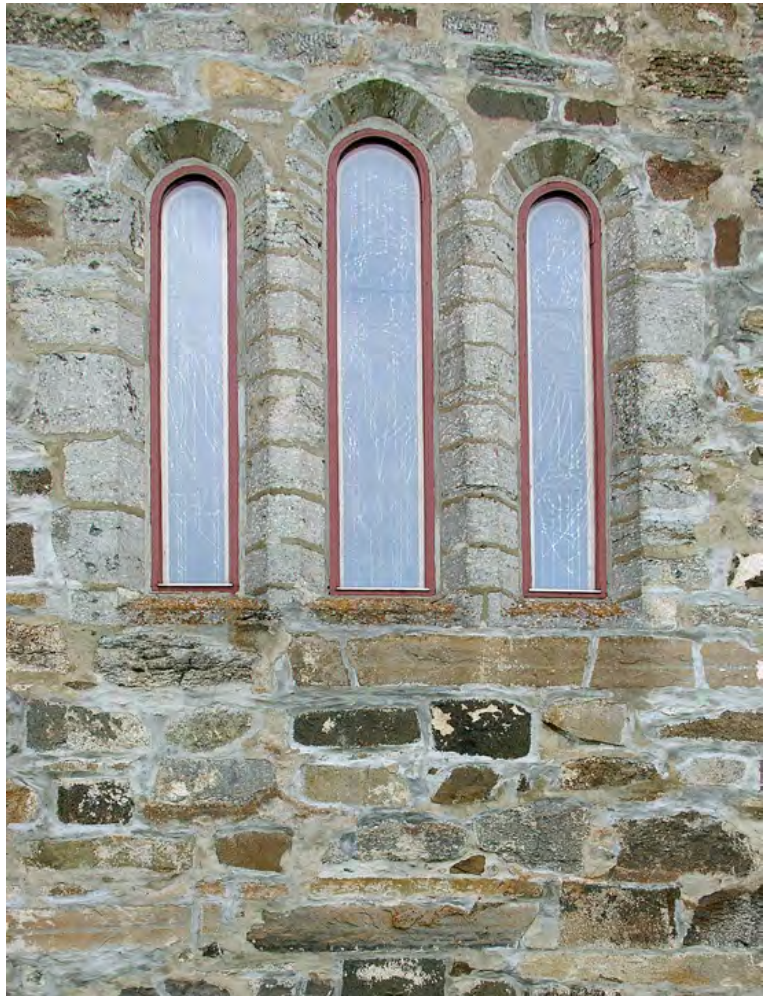
*Till vänster: Den kyrkliga byggnadsverksamheten koncentreras under perioden till att utvidga de båda kyrkornas kor. Här ses Mariakyrkans östra korfönster.*

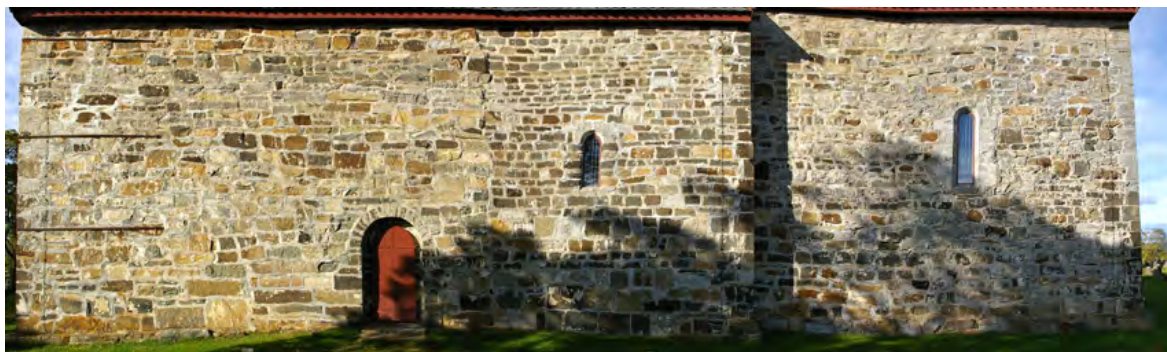
*Att studera Mariakyrkans södra fasad är som att läsa en byggnadsarkeologisk instruktionsbok. Här finns olika stensorter, olika avläsbara byggnadsetapper och olika konststilar.*

Granskar man väggarna lite närmare visar det sig att Mariakyrkan öster om långhusets båda stötfogar är uppförd av alla tre stensorterna A, B och C. Dessa uppträder emellertid i olika kombinationer som visats på bilden sidan 37. För att färdigställa långhusets östra del har t.ex. de medeltida byggarna i den norra muren använt sig av mörka kvadrar och mörk, tuktad sten. För att uppföra den södra långhusmuren har man emellertid, förutom dessa stensorter, även använt sig av de finhugna, ljusa kvaderstenarna.

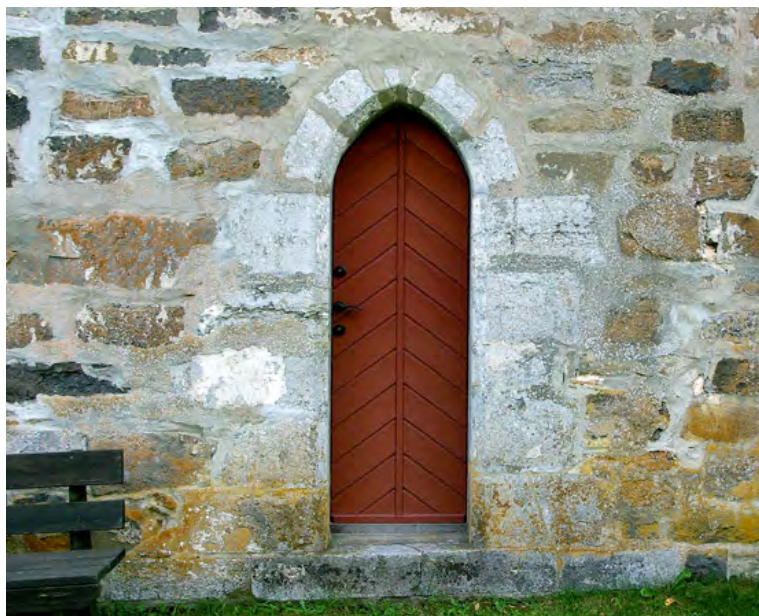
*Mariakyrkans kordörr i den norra muren. Hela portalomfattningen är utförd av den ljusa stensorten. Till skillnad från muröppningarna i de äldre byggnadsskedena börjar nu spetsformen göra sig aktuell.*
