Studier i Norges äldre stenbyggnadskonst.  
Systerkyrkorna och Steinhuset på Granavollen.

Sven Rosborn

# Studier i Norges äldre stenbyggnadskonst

Systerkyrkorna och Steinhuset  
på Granavollen

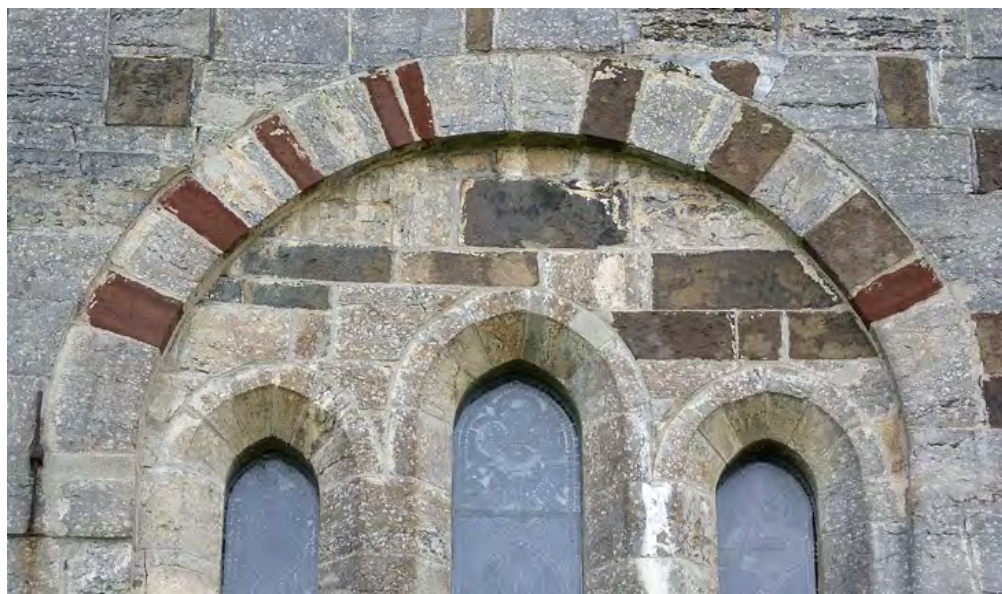
*Nicolaikyrkans östra korfönster svarar i sin stil helt till Maria- kyrkans korfönster. Rundbågen som sammanbinder de tre fönsteröppningarna antyder dock att det är frågan om en brytningstid mellan romansk och gotisk tid.*

En intressant iakttagelse är att det i rundbågen som kopplar samman Nicolaikyrkans stora korfönster finns sex stycken avvikande, klart röda stenar av Ringerikesandsten. Flera av dessa stenar är dessutom betydligt smalare än de övriga valvbågsstenarna, se bilden på föregående sida. Just denna röda stensort har använts för tillverkning av flera av Hadelands runstenar. Den alltjämnt existerande

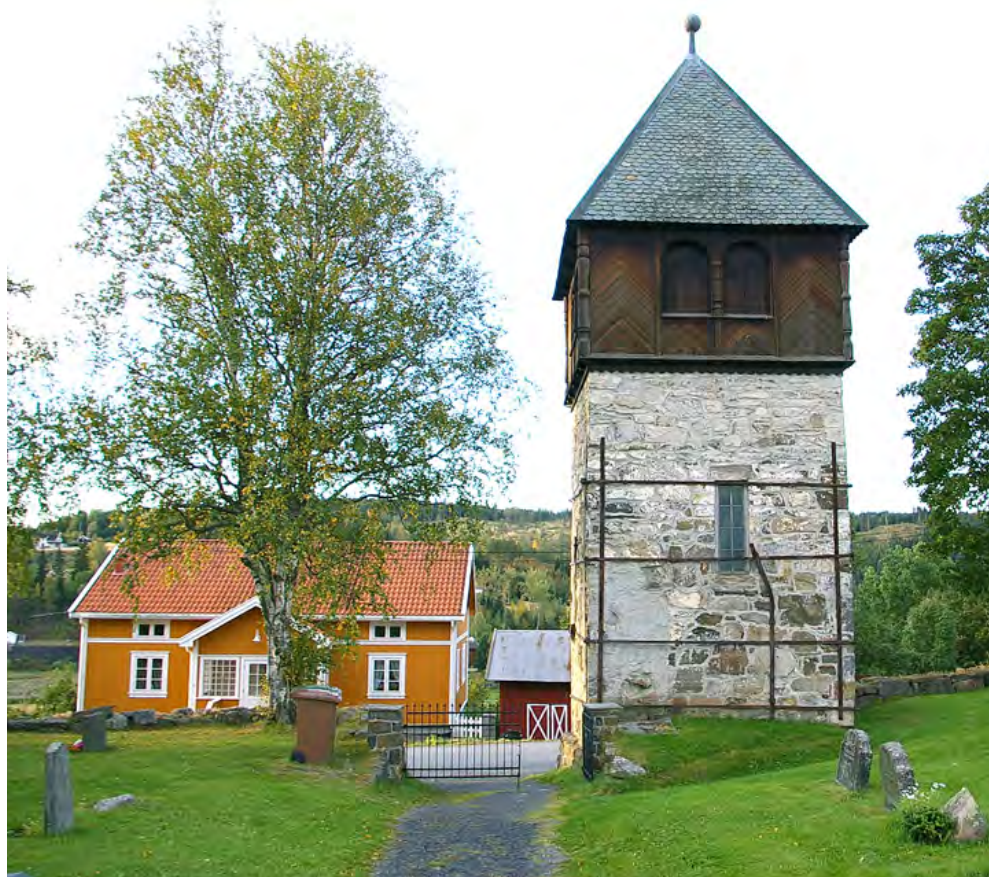
*Det medeltida stentornet vid kyrkogårdens sydöstra hörn. Fönsteröppningen är en ursprunglig dörröppning. Notera putsen som täcker det område där försvarsmuren en gång var sammanbyggt med själva tornet.*

Sydöst om Mariakyrkan står en mindre tornbyggnad från medeltiden. Stentornet har en närmast kvadratisk planform på ca 5,5 x 5,0 meter. Höjden på stenmurarna uppgår till närmare sju meter. En tredje våning utgörs av en yngre träpåbyggnad. Entrén till tornet görs via en låg och tämligen smal dörröppning i bottenvåningens västra mur.

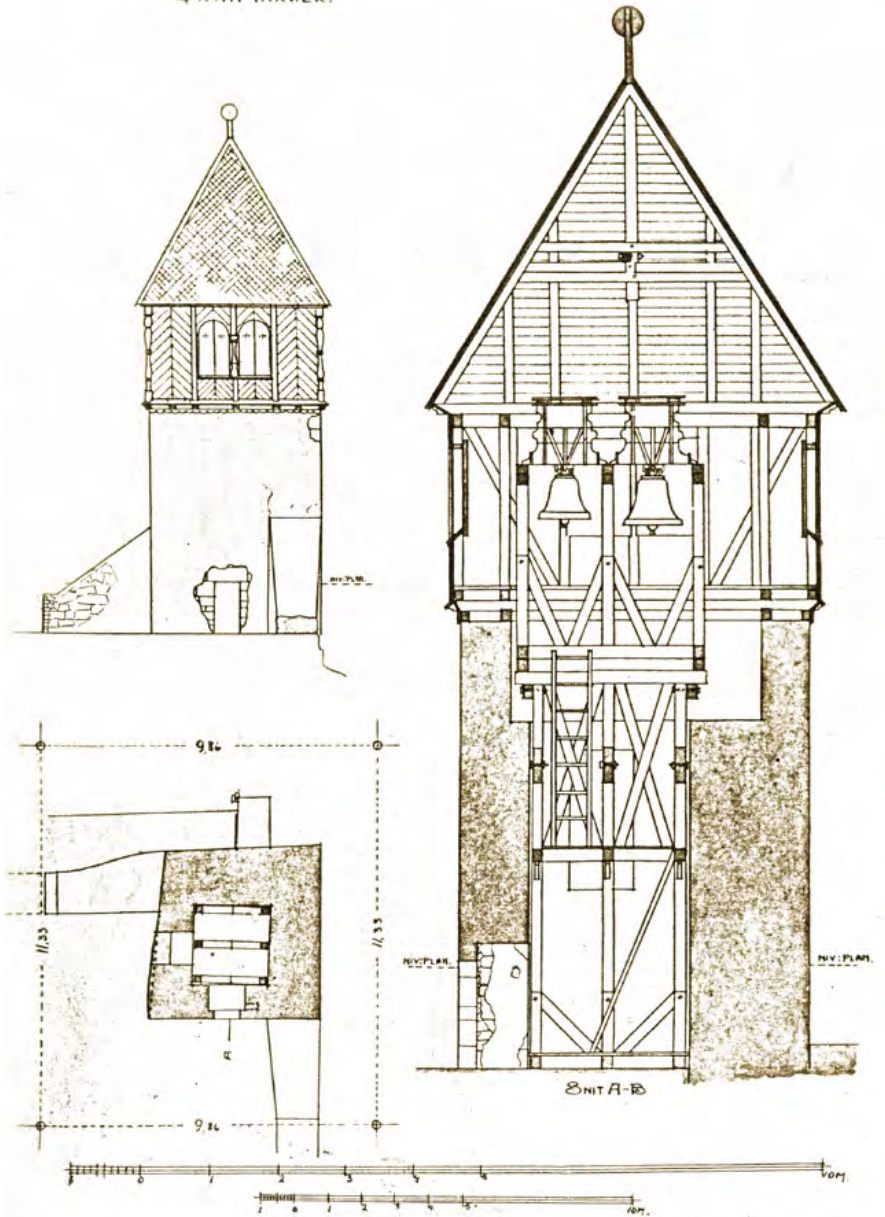
STØRPULEN  
VED  
GRAN KIRKE.

*Motstående sida:  
Uppmåtningsritning  
av stentornet från år  
1901. Stenväggarna  
har olika tjocklek  
vilket visar att det  
varit ett hörntorn i en  
försvarsanläggning.*

Tornet kan eventuellt ha varit högre än det är nu. Tvärsektionen genom byggnaden, se sidan 46, visar emellertid att detta är mindre troligt. Drygt fem meter över marknivån sker en kraftig indrag-

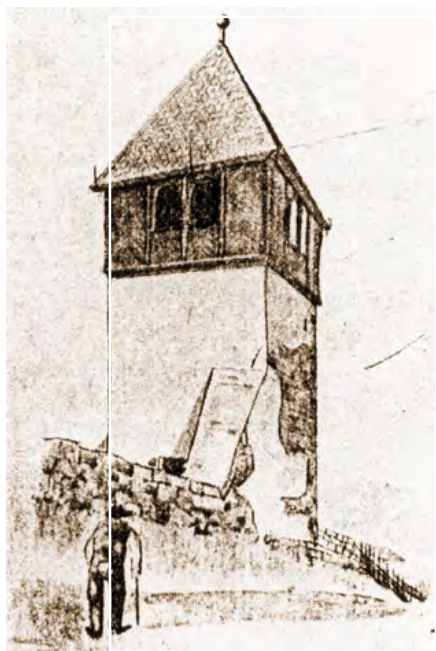
*Stentornet år 1901  
med den då alltså  
kvarstående resten  
av den höga, södra  
försvarsmuren.*

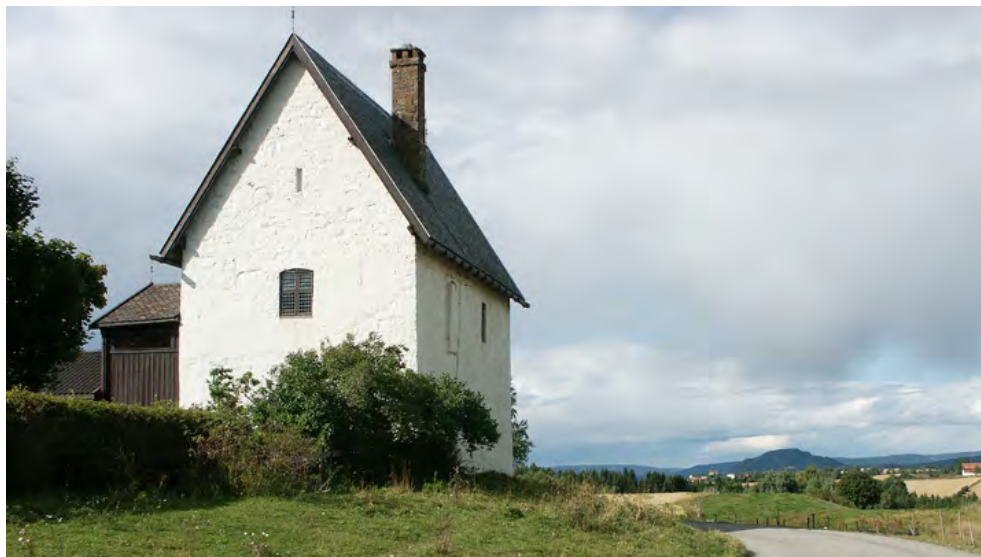
*Steinhuset sett från söder. Byggnaden ligger på en i terrängen svagt markerad höjdplata med berget nästan uppe vid markytan.*

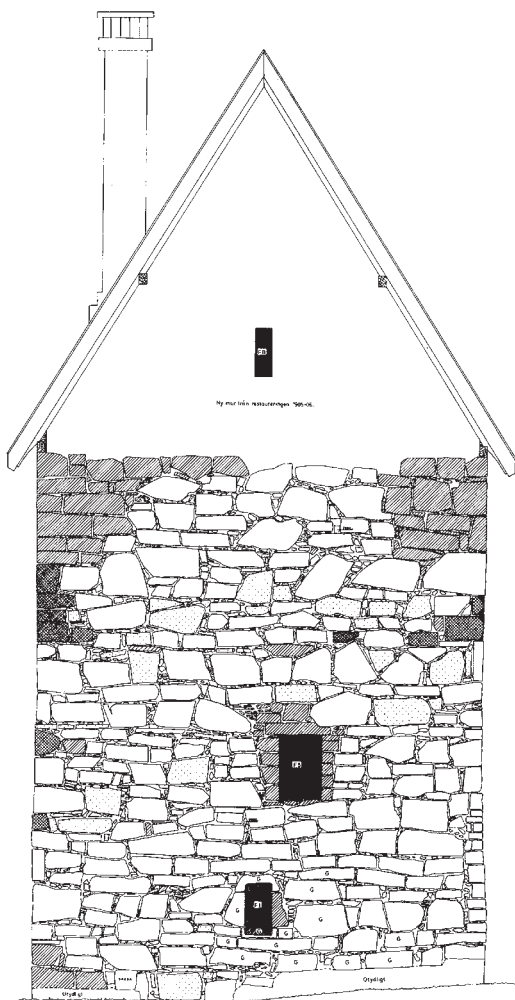
Ovan: Steinhusets norra gavel.

På följande sidor visas uppmätningar av Steinhuset från 1972/1973. De mörkare stenarna är tillkomna som reparationer, dels efter branden på 1500-talet, dels under restaureringen i början av 1900-talet.

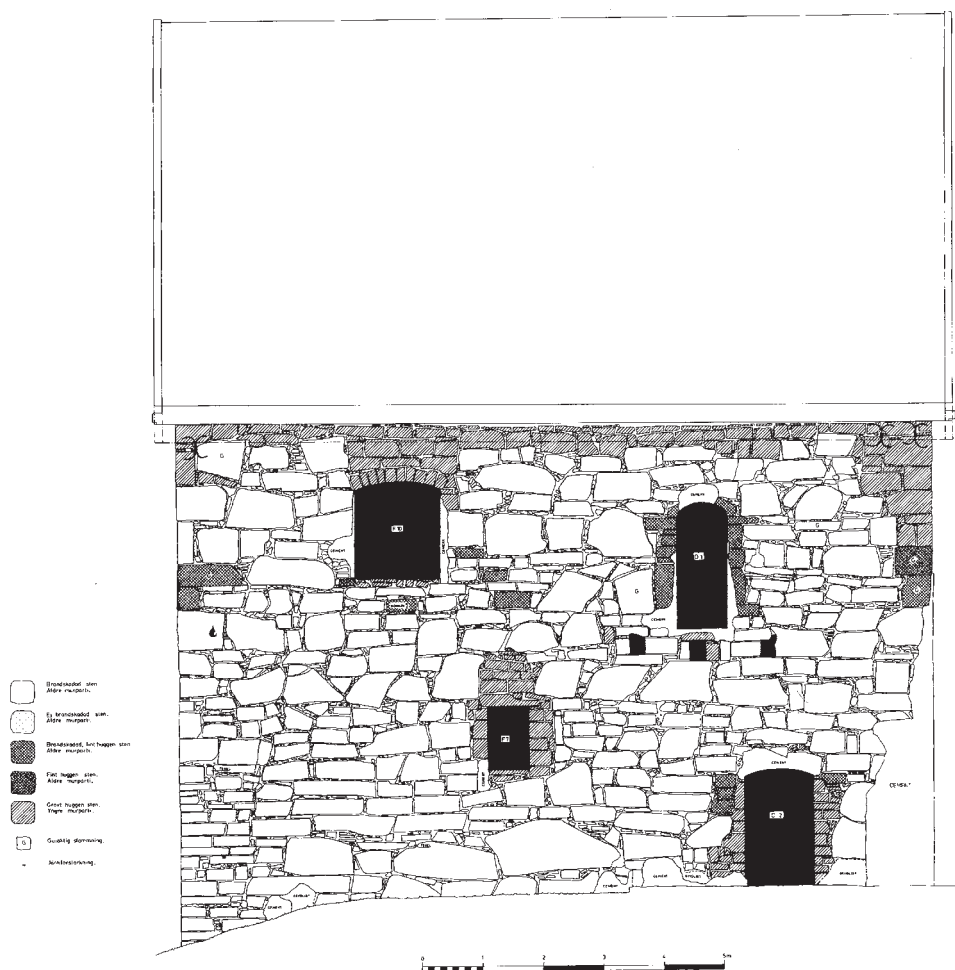
*Steinhusets västra långsida. Notera de tre hålen under övervåningens dörröppning. Här har en gång en utanpåliggande trätappa varit infäst i stenmuren.*

De flesta muröppningar i byggnaden har skador i stenarna som orsakats av den våldsamma branden. Liksom fallet är med Nicolaikyrkan har den starka hettan främst påverkat de murytor där det

uppstått stor dragverkan. Så har t.ex. stenarnas hörnpartier flagat av genom hettan och många har då fått en karakteristisk rundad form, se bild sidan 58. Ett flertal omfattningar runt fönsteröppningarna har också blivit ommurade med ny sten efter branden. Detta ses tydligt på de här återgivna uppmättningsritningarna. Av dessa framgår också att den norra gavelns övre hörnpartier blivit kraftigt ommurade efter branden. Detta konstaterande aktualiserar frågan om hur hög byggnaden egentligen varit från början. En brandkatastrof av den omfattning som det här är frågan om måste givetvis ha medfört att även

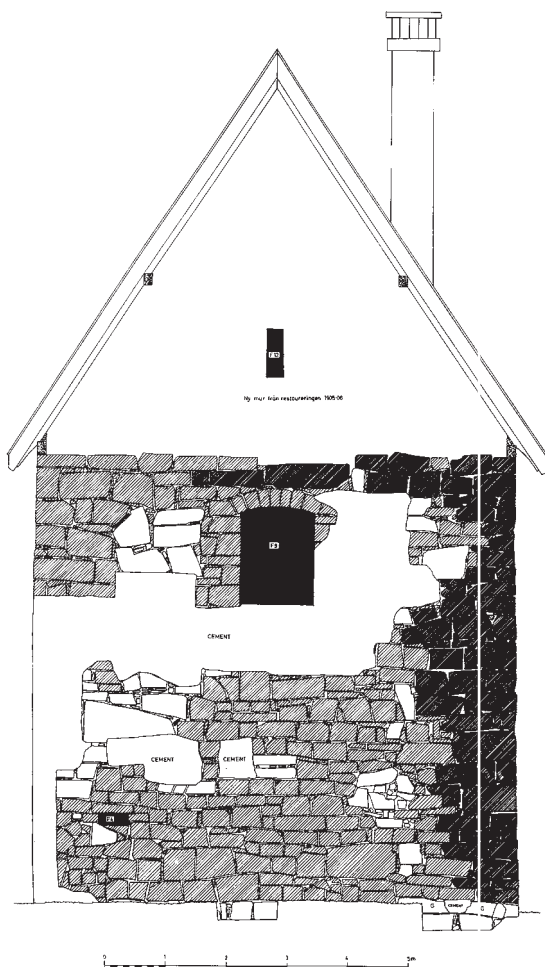
*Steinhusets södra gavel. I stort sett hela det yttre murskitet har på grund av brandskador blivit utbytt i senare tid. Detta visar att det en gång funnits träbebyggelse som legat upp mot huset.*

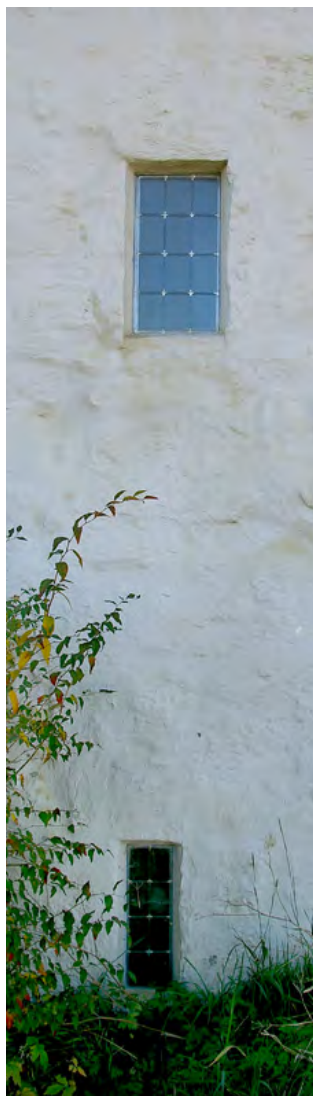
*Den östra fasaden har från början endast haft tre små fönstergluggar. Här ses de två in till trapprummet ner till källaren.*

konstruktion. Det måste emellertid från början ha funnits ett rum i bottenvåningen över källartrappan. Detta framgår tydligt av de två fönsteröppningar in till trapprummet vilka finns i den östra muren, se ritningen på föregående sida. Om trapprummet varit helt öppet upp till övervåningens golv är det nämligen omotiverat att ha två fönsteröppningar på en så begränsad väggyta som det här är frågan om. Utformningen av fönsterbänkarna talar också för att dessa hål lyst upp två olika rum. Det nedre fönsterhålet har försetts med en kraftigt sluttande bänk, medan det övre saknar en sådan snedställd fönsterbänk. Det står således över all tvevel att det under medeltiden måste ha varit inrättat en mindre kammare med trägolv över trapprummets trappa. Att det funnits en större träkonstruktion i trapprummet bevisas också av de svåra brandskador som trapprummets väggar uppvisar. Skadorna, som är

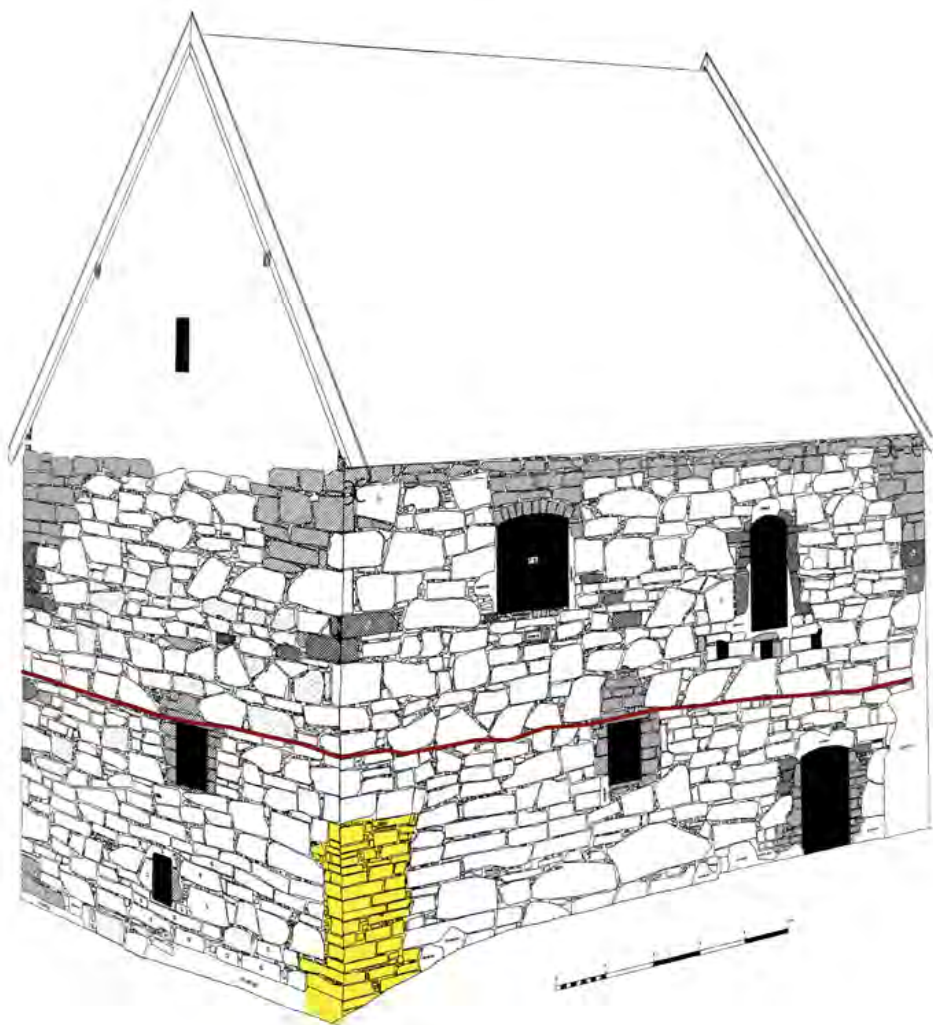
*En horisontell fog, markerat på bilden, löper runt hela huset mellan bottenvåning och övervåning.*

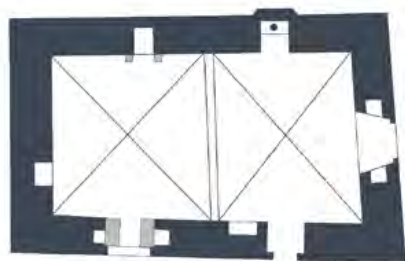
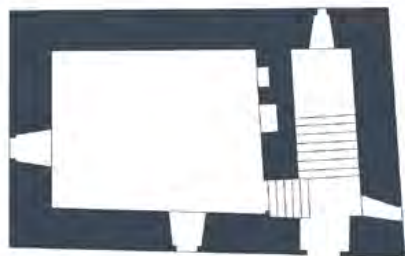
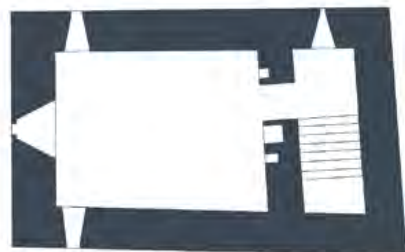
*Det ursprungliga Steinhusets olika våningsplan. I övervåningen har det funnits två kryssvalv. En eldstad i den östra långmuren har senare gjorts om till en fönsteröppning.*

I den västra långmuren kan man tydligt se att det varit frågan om två kryssvalv som en gång bildat övervåningens tak, se ritningen nedan. Mitt på långmuren går nämligen det yngre murpartiet ned till samma nivå som de utskjutande hörnstenarna. Här har en gång suttit ytterligare en utskjutande s.k. anfangssten på vilken valvribborna vilat. I den östra långmuren är samma valvbågslinje klart urskiljbar i de norra och södra hörnen, se ritningen på sidan 56. Mittpartiet är dock något oklart. Det ska nämnas att båglinjen också är synlig i övervåningens södra mur, trots att denna gavel utsatts för stora reparationer efter branden.

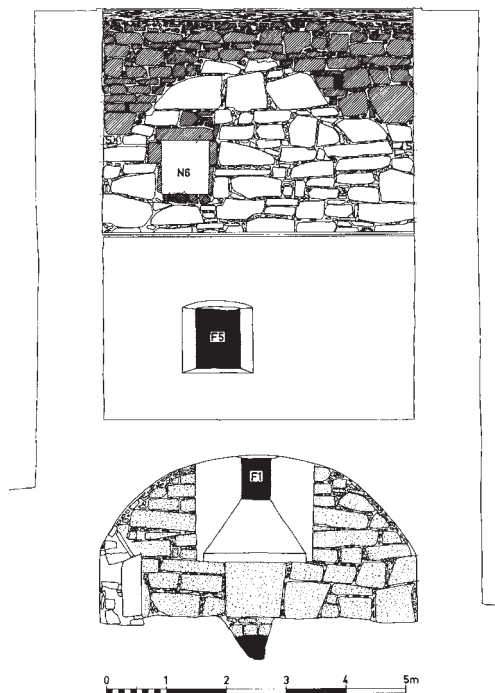
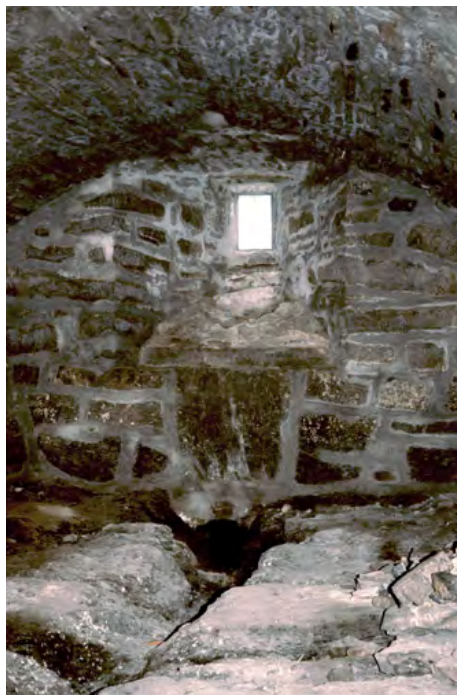
*Uppmätning av Steinhusets norra mur från insidan.*

*Utgrävning av källargolvet. Dräneringsrännan leder fram till den ursprungliga valvbågen i den norra gavelmuren.*

Eftersom hela källaren inhuggits i den relativt lösa berggrunden, har den medeltida byggmästaren sett sig nödsakad att konstruera ett dräneringssystem för källargolvet. Genom hela källaren har man därför i golvet huggit ut en mycket bred ränna vilken sluttar kraftigt mot norr. Rännan fortsätter under valvbågen och genom gavelmuren. Till själva huvudrännan ansluter mitt i källarrummet två mindre rännor från långsidorna. Vid utgrävningen fann vi att

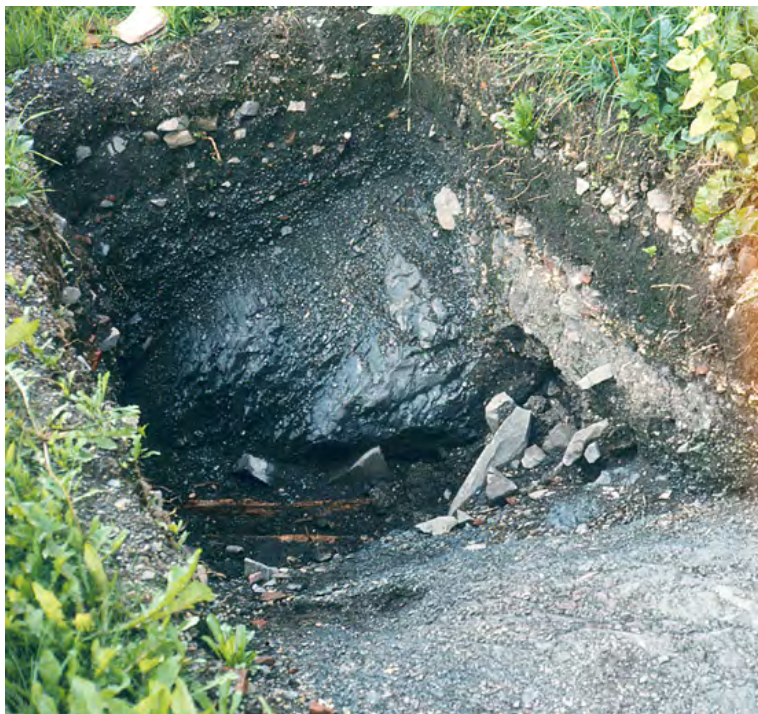
*Källarvalvet är uppfört av långsmala stenblock. Några av dessa har suttit som absidstenar i Systerkyrkorna. I hörnet ses rester efter en eldstad som dock inte är från byggnadens äldsta tid.*

Källarrummet har ursprungligen haft tre öppningar för ljusinsläpp. I den östra långmuren finns en mycket liten ljusglugg. På den motsatta, västra långmuren står resterna efter en spis. Spisens rökgång utgörs emellertid av en öppning genom muren, exakt av samma utformning som den motställda, östra långmurens ljusglugg. Spisen är därför troligtvis av senare datum. Det tredje källarfönstret finns i den norra gavelmuren; ett litet fönster som vidgar sig kraftigt inåt rummet. Direkt under detta har man lagt in ett mycket stort stenblock. Vid en närmare undersökning av golvet hittades under stenen den övre delen av en ursprunglig valvbåge. Denna upptäckt innebar en utgrävning av hela källargolvet varvid valvbågen fick sin förklaring.

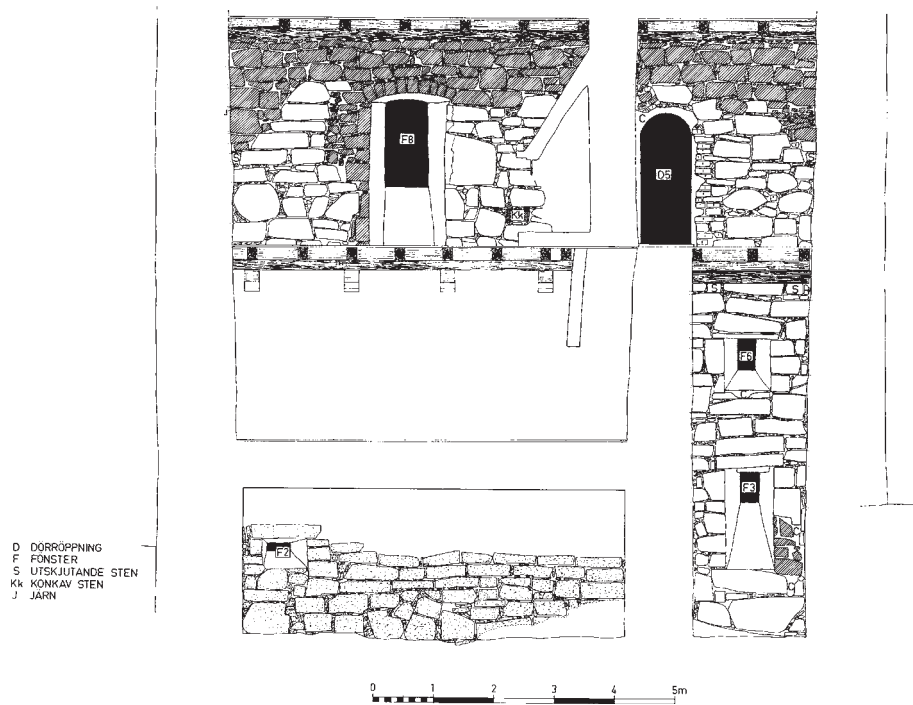
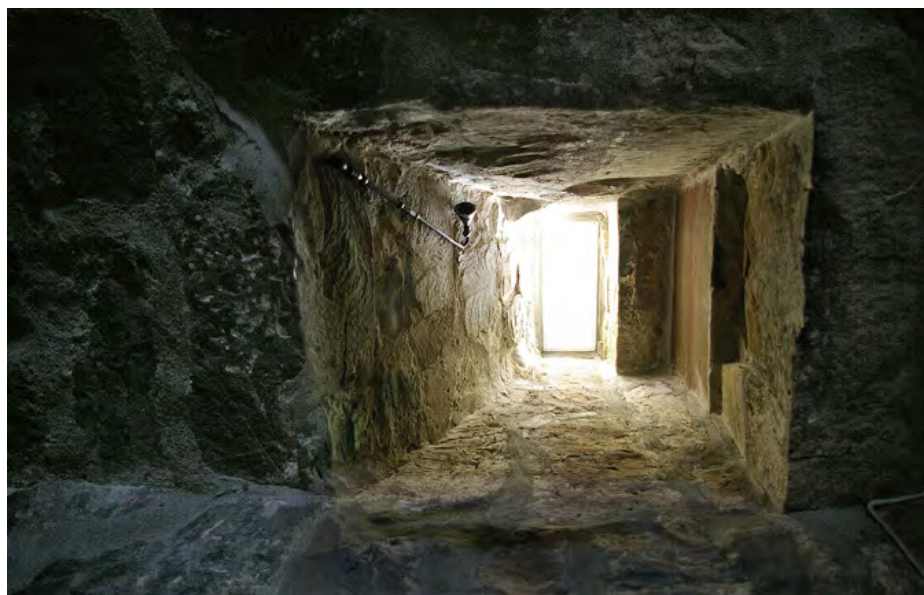
*Motstående sida:*  
Överst: Steinhuses östra långmur från insidan.

*Nederst: Den lilla ljusgluggen i södra gavelmuren in till källartrappan. Man har varit tvungen att låta gluggen gå snett genom muren för att kunna få fri passage i förhållande till det trähus som legat upp mot Steinhuses södra gavel.*

den södra gavelmuren på ett ytterst onaturligt sätt placerats snett genom den tjocka väggen, se bilden på sidan 57. En sådan märklig utformning kan endast förklaras av att man varit tvungen att ta hänsyn till en anslutande mindre byggnad som legat upp mot gavelmuren och som täckt denna utom just ett parti i det sydvästra hörnet. Den tredje indikationen på ett anslutande hus i söder är det faktum att Steinhuset södra gavel har haft så omfattande yttre brandskador att

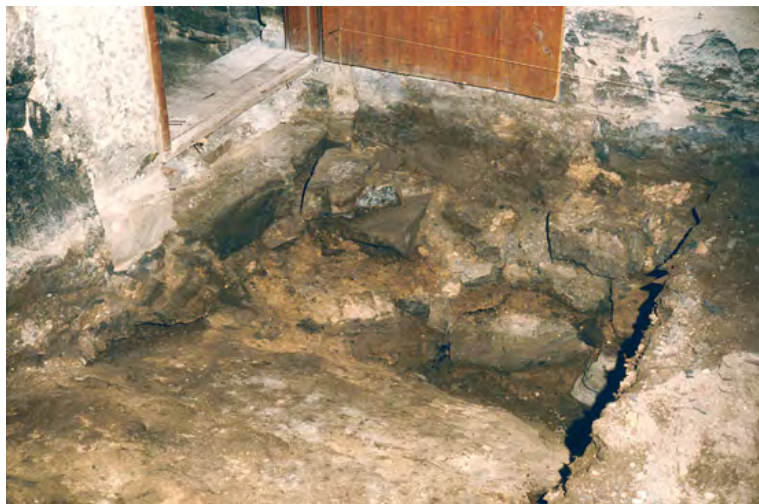
*Utgrävningen av bottenvåningens golv år 1973. Källarvalvets övre del är frilagd.*

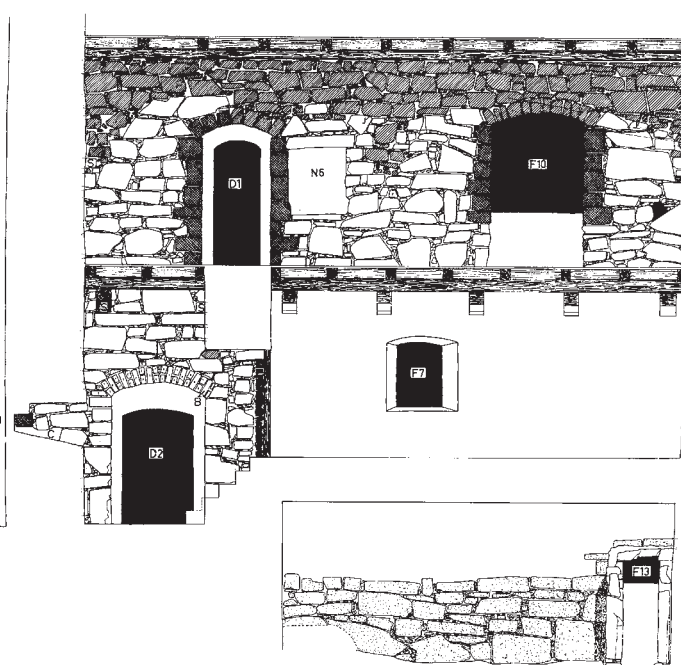
*Uppmätning av Steinhusets västra långmurs insida. De mörkmarkerade stenarna i övervåningen är uppmurade efter det att de två kryssvalven tagits bort.*

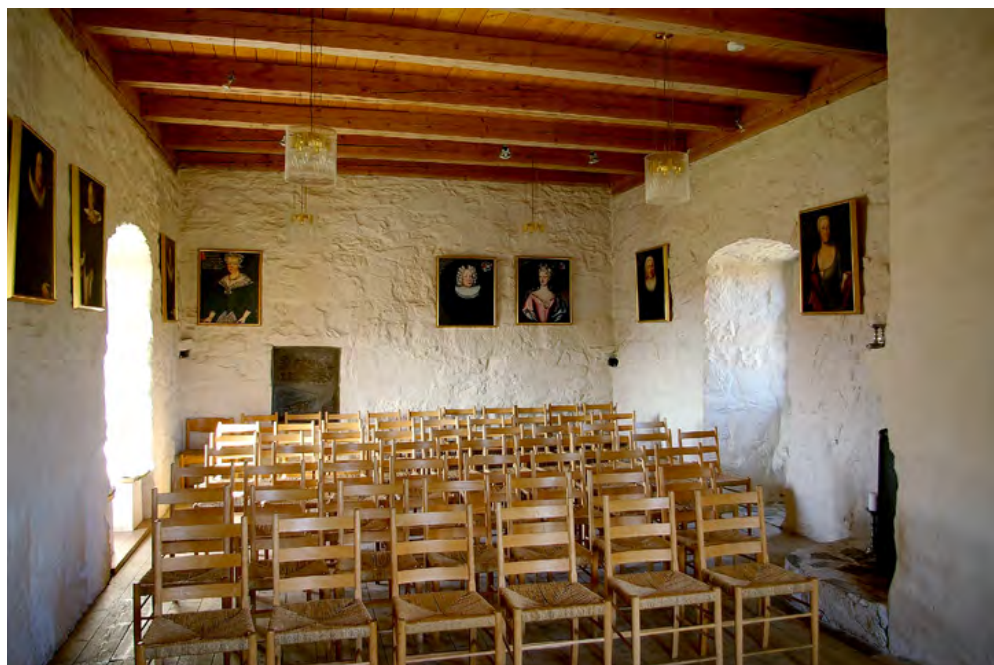
*Övervåningen sedd mot norr. Fönstret till höger är inte ursprungligt. Här fanns istället den ursprungliga eldstaden.*

murparti. Författaren menar med bestämdhet att vi här står på platsen för övervåningens ursprungliga spiskonstruktion. Denna tanke förstärks av konstaterandet att det inte finns någon annan plats för en spis i övervåningens övriga väggpartier. Att en väggfast spis en gång måste ha existerat är oomtvistligt. I samband med att man, troligtvis efter branden, byggt från yttermurarna fristående spisar i både källare-, botten- och övervåning har det gamla rökhålet i ovanvåningen förstörats till en fönsteröppning.

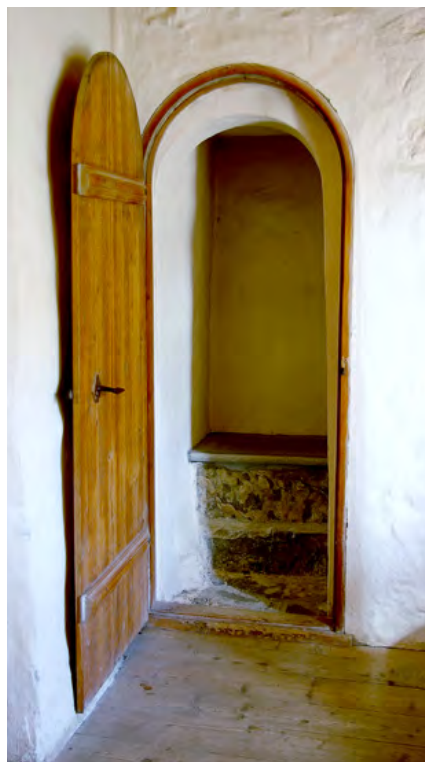
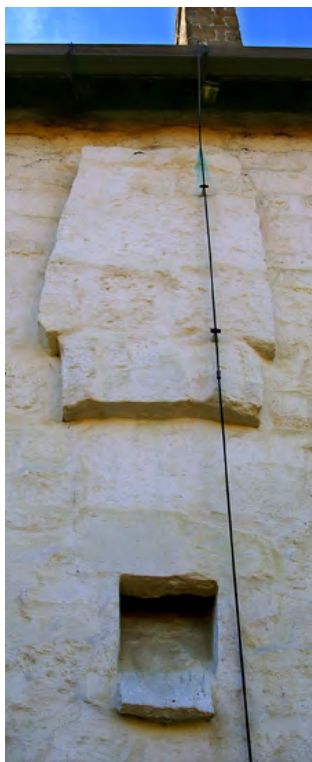
*Steinhusets toalett är en av de absolut äldsta bevarade toaletterna i Norden.*

Den välbevarade toaletten inne i den östra långmuren är intressant på många sätt. Inte minst då den troligtvis är en av de äldsta, kanske t.o.m. den äldsta, bevarade medeltidstoletten i Skandinavien. Hela toaletten är uppförd av sten utom själva dörrvalvet som är tillverkat av medeltida tegel. Då öppningen delvis är täckt av cement är det dock svårt att göra sig en uppfattning om

teglet är ursprungligt eller om det tillkommit efter branden. I toalet-  
tens södra sidomur finns en liten nisch. Hela toaletten sticker ut ett  
tiotal centimeter från det yttre murlivet och den utskjutande delen  
vilar på två utskjutande stenkonsoler. Från själva sitsen går en kort  
ränna snett genom muren. Rännan mynnar i ett hål ca tre meter upp  
på ytterväggen. Allt, utom bänksitsen i sten samt själva omfattning-  
en till avfallsrännans mynning, är original.

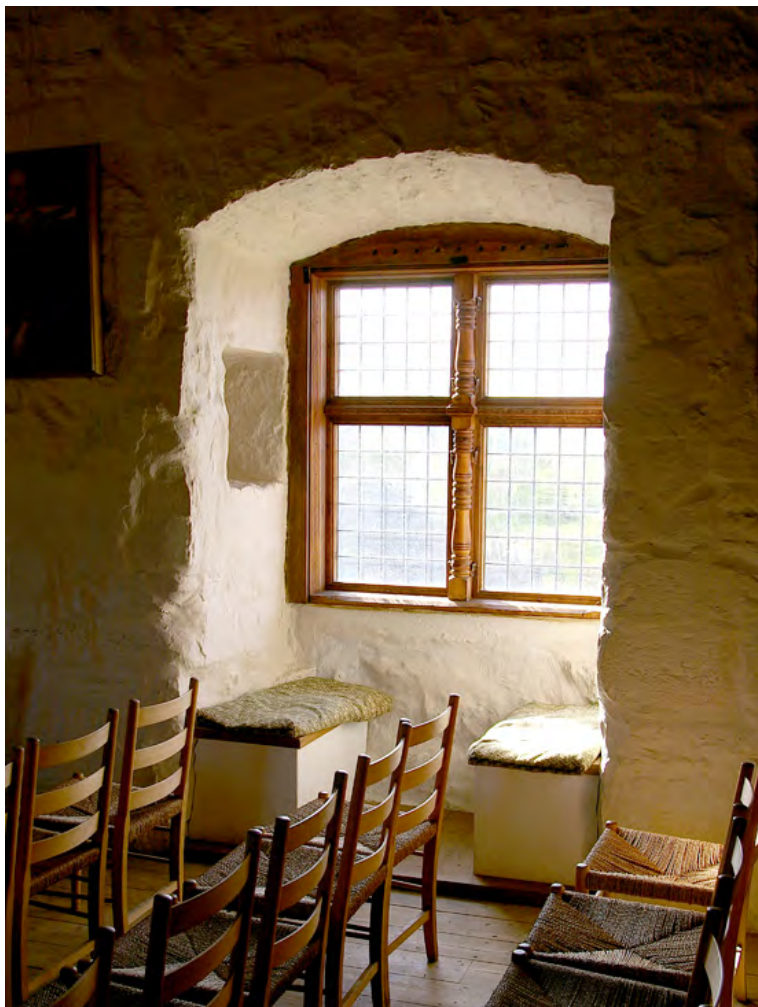
*Det stora fönstret i övervåningens västra långmur. De ursprungliga stenbänkarna blev troligtvis borthuggna efter branden. Mittposten är en kopia av den fönsterpost från sent 1500-tal som fortfarande finns bevarad.*

Steinhusets största fönsteröppningar finns i ovanvåningens sal. Det största fönstret finner vi i den västra långmuren. Valvbågen är visserligen nyuppförd efter branden, men de relativt tjocka sidomurarna är fortfarande intakta. I respektive sidomur finns en ursprunglig, mindre väggnisch. Sidomurarnas nedre partier är avhuggna. Här har med stor sannolikhet funnits två fönsterbänkar av sten. Någon liknande fönsterbänkskonstruktion har däremot inte funnits i det södra fönsterhålet. Den ursprungliga muren som bildar fönsteröppningens nedre del är nämligen här helt intakt.

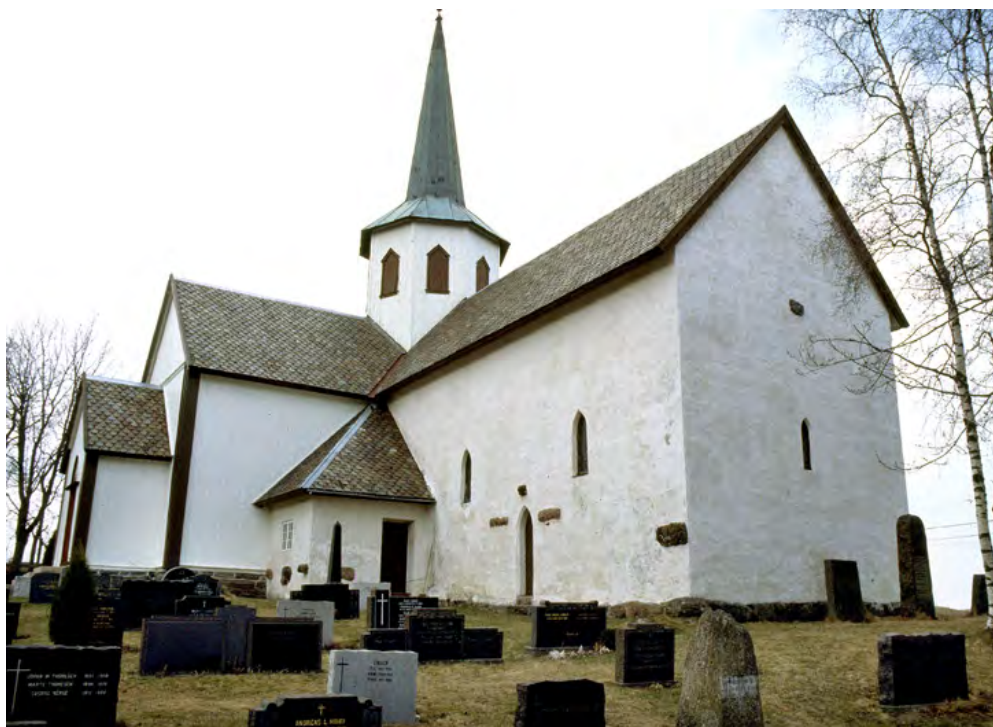
Nedan: Av Lunner medeltidskyrka återstår i dag den östra delen. Det runda västtornet är sedan länge borta men man kan se dess grundmur under ett glasgolv inne i den nuvarande kyrkan. Nästa sida: Stensulpturer från 1100-talet, sekundärt inmurade i det medeltida koret i Lunner kyrka.

Lunner stenkyrka uppfördes under 1100-talet. Det var endast frågan om en relativt liten kyrka med ett rektangulärt långhus och anslutande kor. En arkitektoniskt särpräglad del var emellertid det runda västtorn som var kopplat till kyrkan. Kyrkor med runda västtorn finns i både Tyskland och England. Även i Skåne i södra Sverige känner man fem stycken. I t.ex. Hammarlöv strax utanför Lund har arkeologerna genom utgrävning kunnat konstatera att tornet varit uppfört som ett mausoleum, dvs. ett gravrum, över byggherren och hans hustru. Dessa runda västtorn är daterade till slutet av 1100-talet – runt 1200. Diskussioner har förts över vilken symbolik som kan ligga bakom denna kraftigt avvikande arkitekturstil. De runda, relativt smala västtornen skiljer sig ju markant i förhållande till de för övrigt rätvinkliga kyrkokropparna. Tiden sammanfaller emellertid med de omfattande korstågen till Jerusalem och då byggnaden över den heliga graven i denna stad var en rundkyrka kan man eventuellt spåra ett medvetet samband mellan Kristi grav och patronatgraven, dvs. den lokale stormannens gravplats. Samtidigt

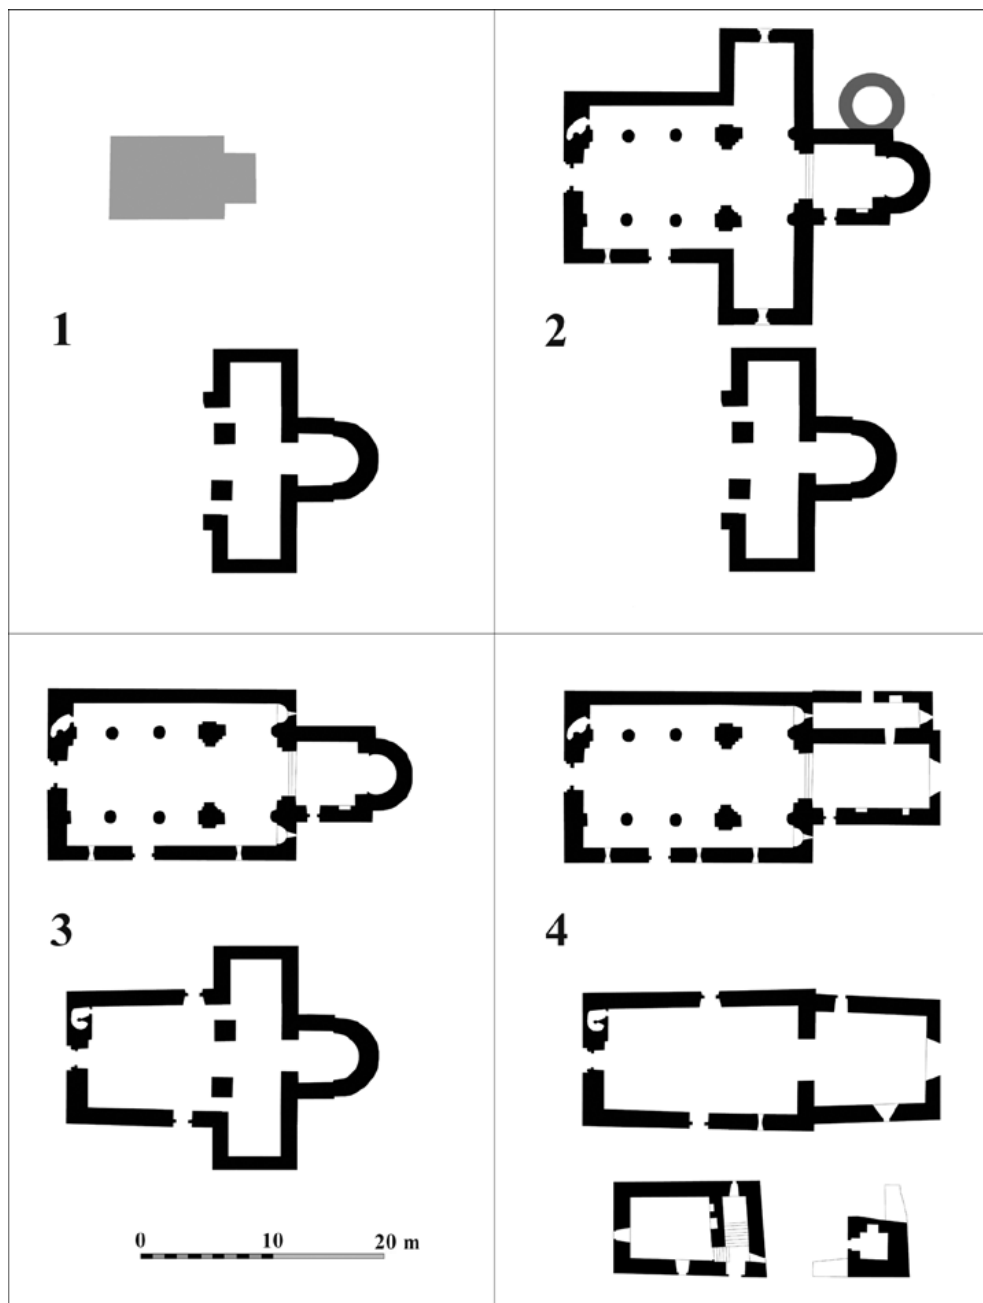
Nästa sida: Sammanställning över de fyra medeltida bygghaserna på Granavollen som redovisas i boken.

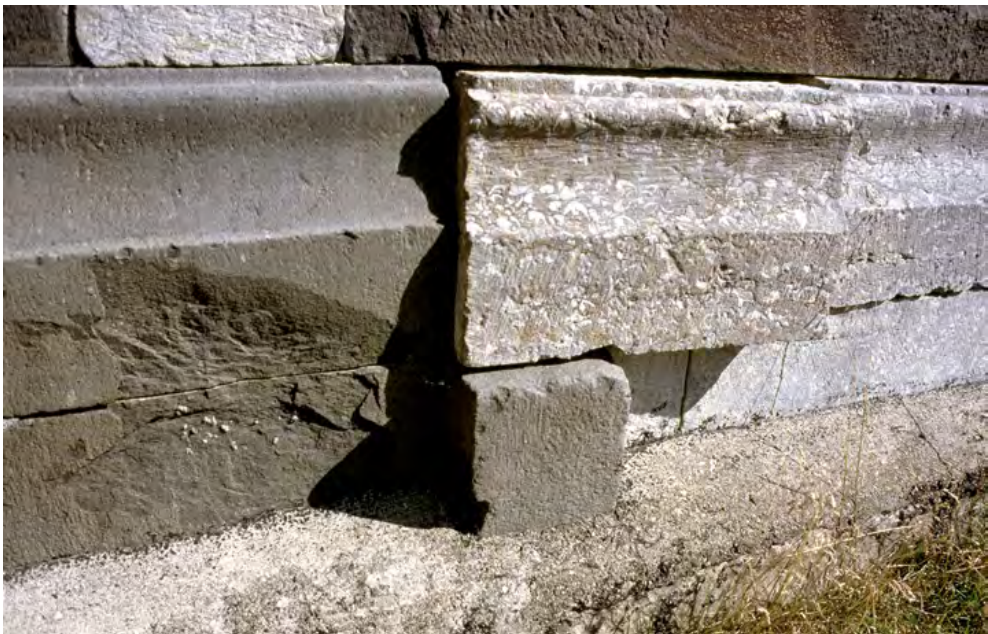
I Nicolaikyrkans kor ses tydligt den tydliga skillnaden mellan den äldsta byggnadshyttans mörka mörka kvadrar jämfört med och den senares ljusa kvaderstenar.

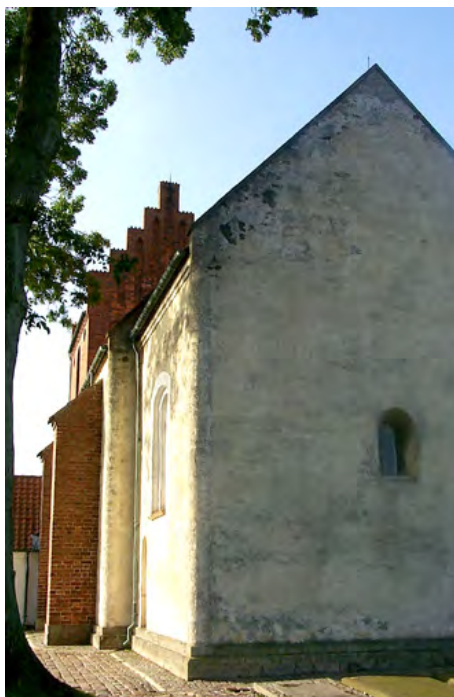
S:t Clemens kyrka i Roskilde i Danmark har kvar delar som troligtvis härstammar från den äldsta stenkyrkan, caterad till ca år 1030.

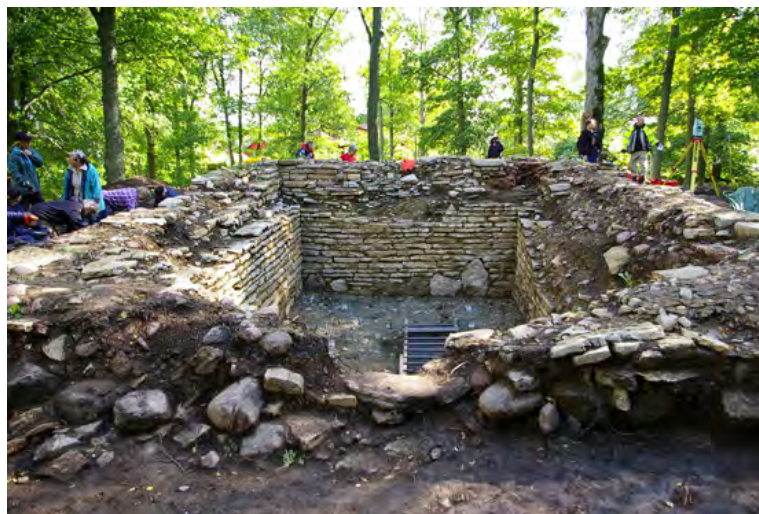
*Vid utgrävningar i Varnhem i Västergötland har man frilagt denna stenkyrka vilken bör kunna dateras till ca år 1030. Bilden visar långhuset från väster. Märkligt nog har kyrkan haft en källare.*

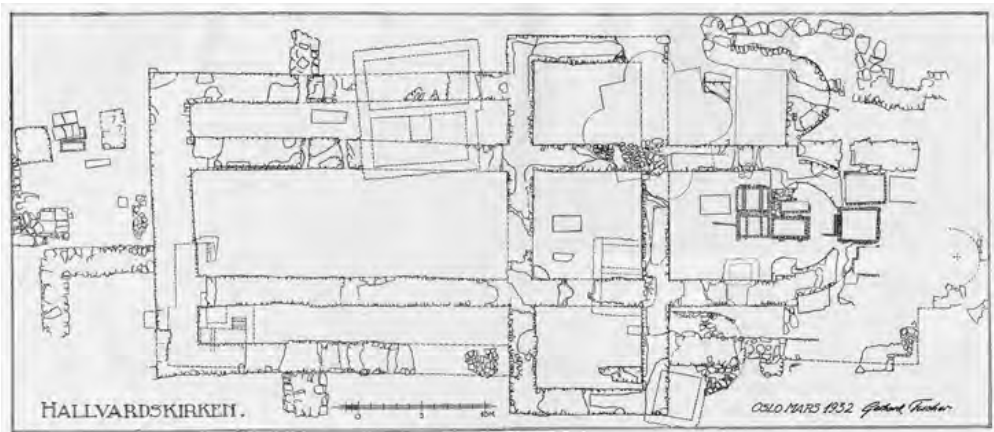
Gerhard Fischers  
sammanställning över  
framgrävningen av S:t  
Hallvardskatedralen i  
Oslo.

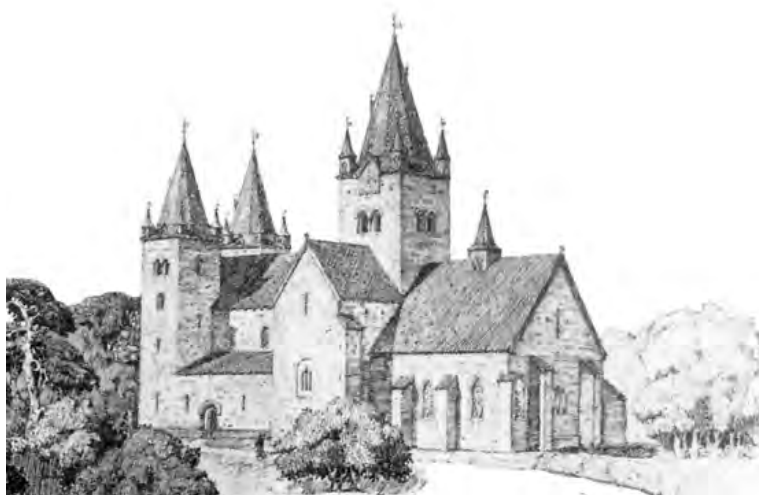
*Domkyrkan i Hamar  
i en rekonstruktion av  
Olaf Nordhagen år  
1907.*

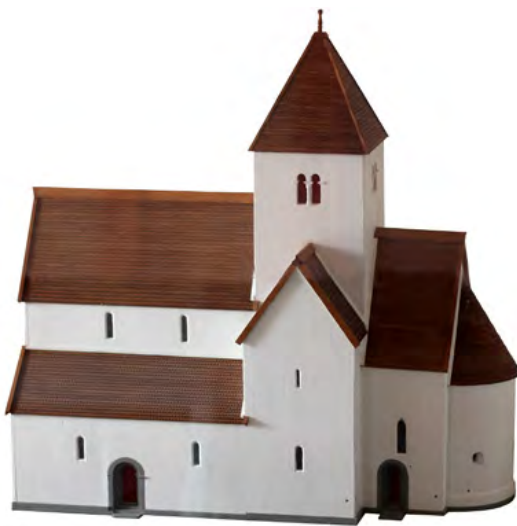
*Modell över den ursprungliga centraltornskyrkan i Hoff. Foto: Øyvind Holmstad, Wikipedia.*

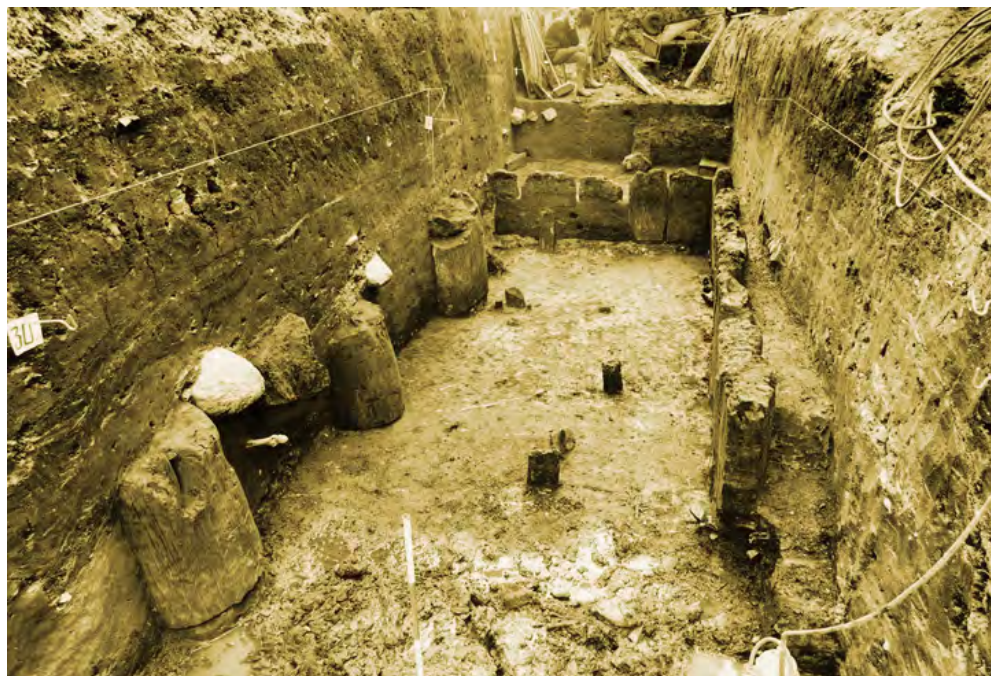
*Rester efter en av de många träkyrkorna i Lund från mitten av 1000-talet.*

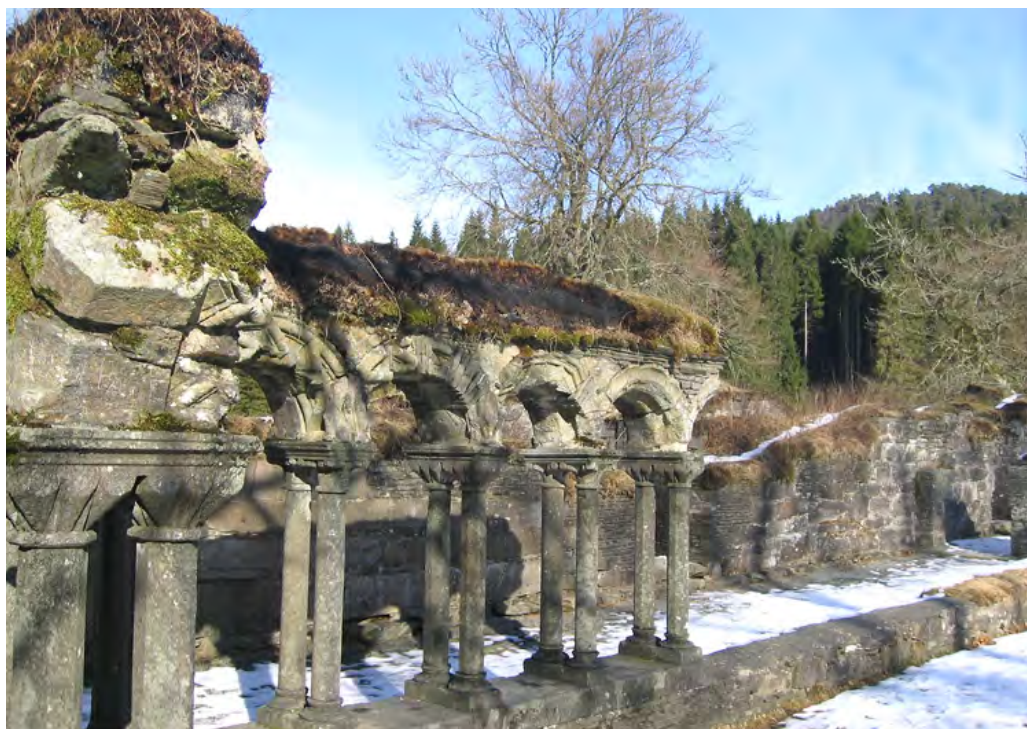
Hovedøya kloster i Oslo. Med mørk skraffering har angetts den ursprungliga S:t Edmundkyrkan från tidigt 1100-tal.

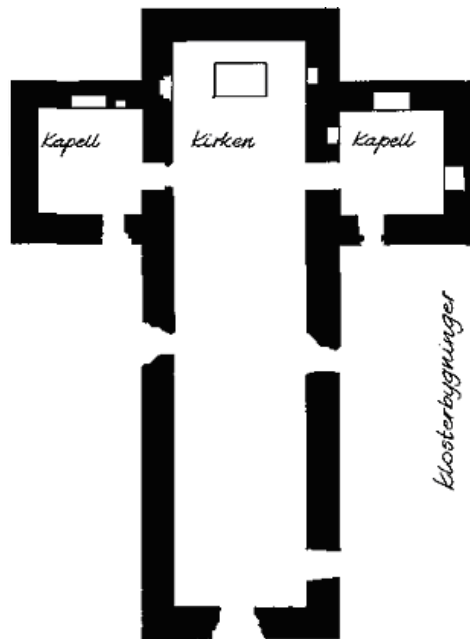
*Munkeby klosterkyrka. Notera de två motställda portalerna i långhuset och deras likhet med Mariakyrkan. Kanske har Munkeby från början varit ett kloster som sedan övergått till en grangé under klostret i Tautra.<sup>119</sup>*

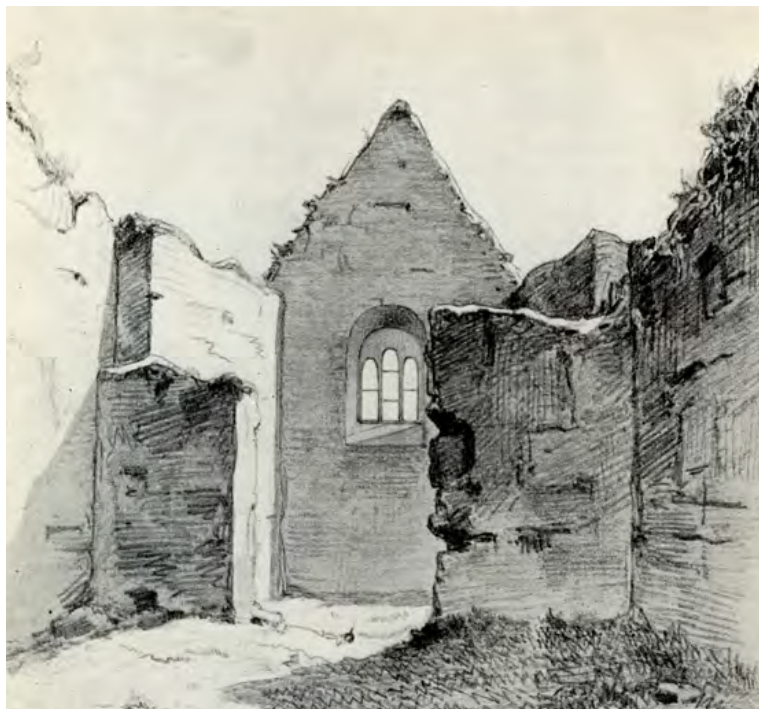
Mariakyrkan drabbades av blixtnedslag år 1813 och stod som ruin fram till år 1865.
