Studier i Norges äldre stenbyggnadskonst.  
Systerkyrkorna och Steinhuset på Granavollen.

Sven Rosborn

# Studier i Norges äldre stenbyggnadskonst

Systerkyrkorna och Steinhuset  
på Granavollen

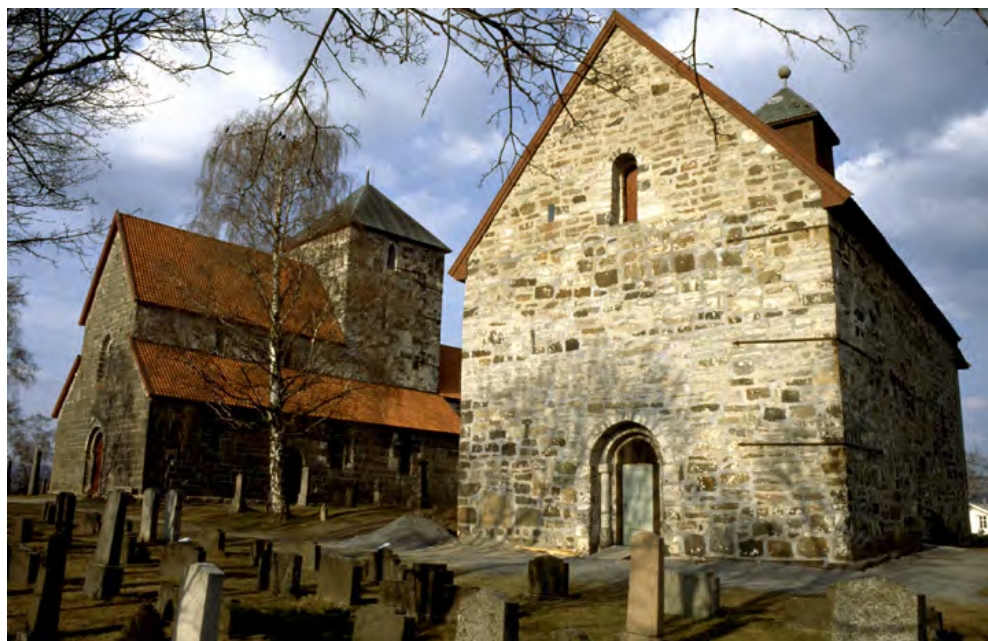
Nicolaikyrkan och Mariakyrkan från väster. Notera den ursprungliga dörröppningen till Mariakyrkans vind, en väsentlig detalj för att förstå kyrkans ursprungliga funktion.

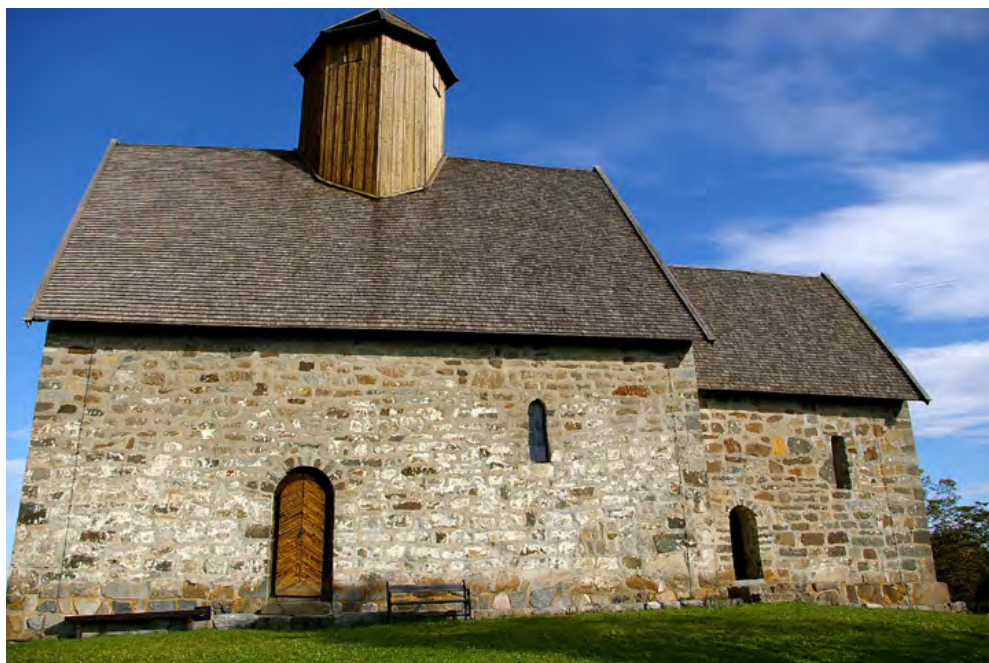
Taktimret i Tingelstad kyrka är dendrodaterat till åren 1219-1220. Detta tillsammans med det stenmaterial och den murningsteknik som använts är viktiga pusselbitar i dateringen även av det medeltida Granavollens stenbyggnader.

Detta passar också med den absoluta datering som vi numera känner från stenkyrkan i Tingelstad, vilken endast är belägen några kilometer norr om Granavollen. När man uppförde denna kyrka hade man nämligen tillgång till en del rivningsmaterial från Granavollens kyrkor. I Tingelstad kyrka finner vi därför begränsade partier av hörnkvadrar av den mörka stenen från Nicolaikyrkan men också hörnkvadrar av den senare använda, ljusa kalkstenssorten. Dessa kvadrar ligger blandade om vartannat. Så utgörs t.ex. sockeln till korets sydöstra hörn av en ljus kvadersten medan överliggande hörnparti består av mörka kvadrar. Merparten av de stenar som använts i Tingelstad är dock endast tuktad sten. Likheten med stenmaterialet i Mariakyrkans korutvidgning (förutom avsaknaden av absidstenar) är slående. Tack vare dendrodatering av Tingelstad kyrkas taktimmer känner vi numera året då kyrkan färdigställdes. Timret är nämligen daterat till åren 1219-1220.<sup>115</sup> Eftersom taket är det sista som kommer på plats betyder detta att kyrkan rimligtvis påbörjats ca tio år tidigare.

Vad vi alltså med säkerhet vet är att man runt år 1210 haft tillgång till sekundärt byggnadsmaterial från Systerkyrkorna. Stenmaterialet i Tingelstad kyrka är dessutom av exakt samma sammansättning som i Steinhuset förutom att i Steinhuset också finns återanvända absidstenar. Byggnadsperiod 4 i Systerkyrkornas kronologi, där också Steinhuset ingår, är därmed fastställd till det första årtiondet av 1200-talet. Denna datering kan stämma väl med slutförandet av de stora byggnadsarbetena på Granavollen. Logiskt är nämligen att tänka sig att dessa arbeten först avslutats innan man igångsatt arbetet med att börja bygga eller förändra de närmast liggande sockenkyrkorna. Vid samma tid bör ju, förutom uppförandet av Tingelstad kyrka, också Lunner stenkyrka ha fått

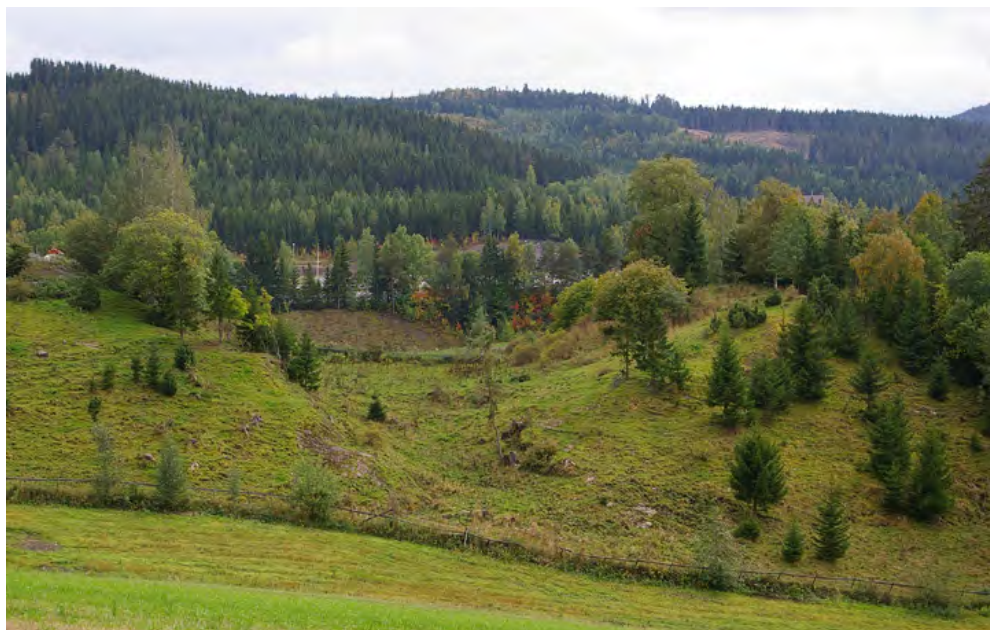
Det troliga stenbrottet på gården Helgums ägor. En höjdrygg med den mörka stensorten har kapats av genom stembrytningen som troligtvis upphörde på denna plats i slutet av 1100-talet.

på gården Helgum som år 1929 sändt in stenprover för bestämning vilka gjort professorn intresserad. Stenen var av samma art som den som använts i den äldre delen av Nicolaikyrkan.

År 1990 fick Johannes A. Dons av Riksantikvaren uppdrag att undersöka stenmaterialet i Systerkyrkorna. Då konstaterades att materialet från Helgum var identiskt med det som använts i kyrkornas mörka kvadrar. Dons ställde också frågan om inte gårdens namn Helgum har något med helgon eller helig att göra och att detta skulle kunna gå tillbaka till tiden för stenbrottet på platsen.<sup>118</sup>
